Kreosootin terveysvaikutusten ehkäiseminen linjatyömailla

Loppuraportti kehittämishankkeesta

16.9.2008

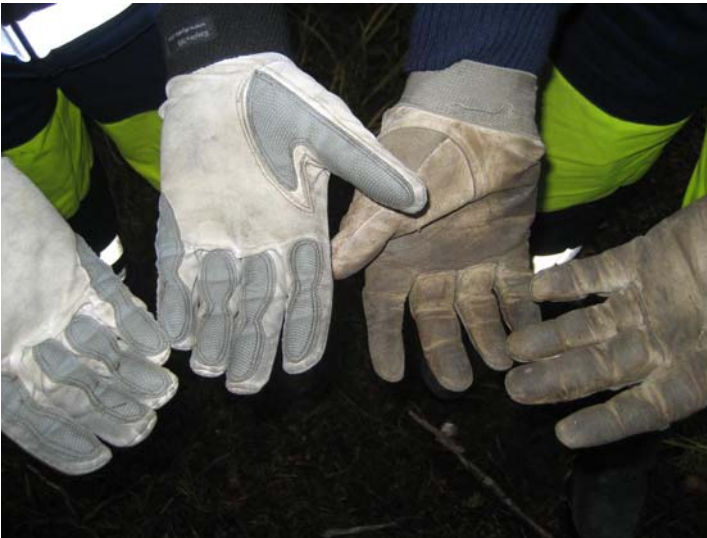
Kuva 1. Yleisimmin käytössä olevat työkalusineet

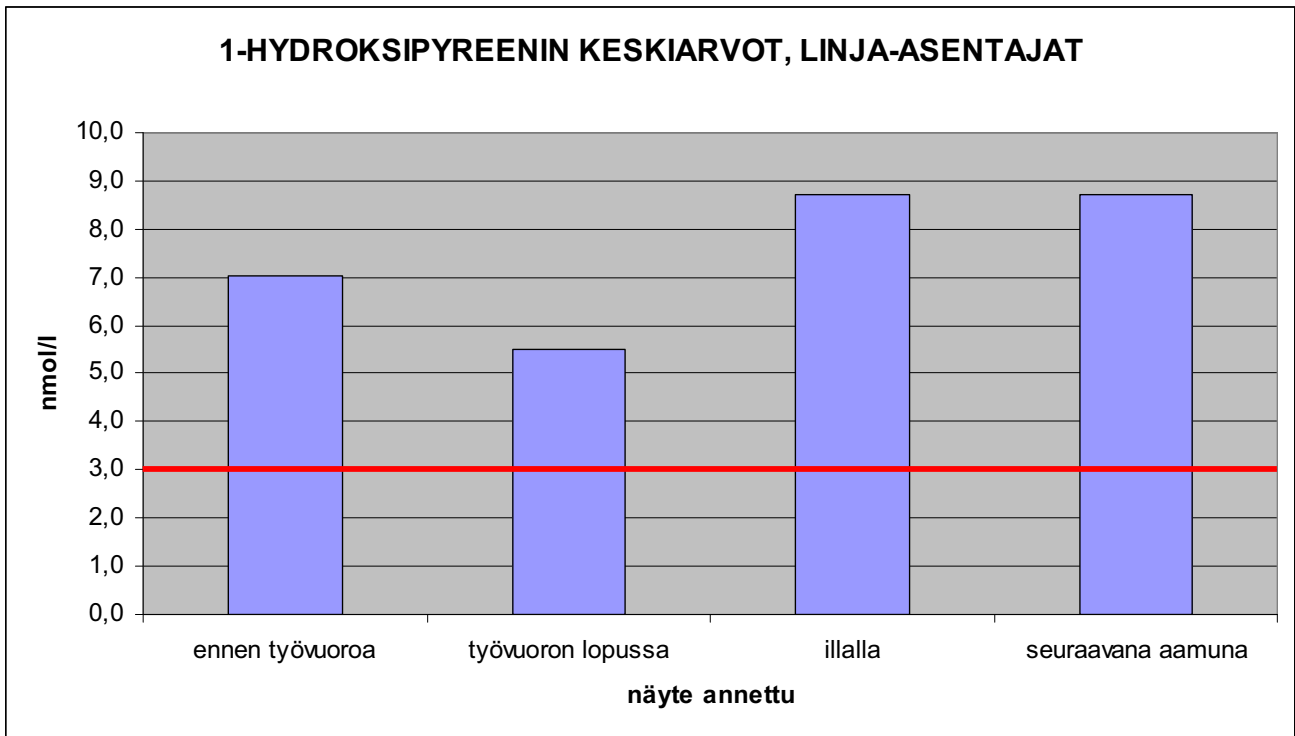
Kuvassa 5. on esitetty biomonitorointituloksien keskiarvot yhdeltä työmaalta. Yksittäisten henkilöiden tulokset, joita tosin ei tässä esitetä, olivat loogisia: vähiten altistui asentaja, joka työskenteli lyhimmän aikaa pylväissä ja eniten, hyvästä ihon suojauksesta huolimatta, pisimpään pylväissä työskennellyt mies. Koska PAH-pitoisuudet käsien iholla tällä työmaalla olivat samaa suuruusluokkaa kaikilla miehillä, on todennäköistä, että pylväiden porauksessa syntyvän pölyn nieleminen tai hengittäminen vaikutti osaltaan altistumisen. Merkittävimpiä PAH-altistumisen reittejä pylvästyössä ovat (ei tärkeysjärjestyksessä):

Kuva 5. PAH-altistumista kuvaavan 1-hydroksipyreenin keskiarvopitoisuudet linja-asettajien näytteissä eräällä työmaista. Työ pylväissä kesti noin viisi tuntia. Altistumattomien viiteraja, 3 nmol/l, on merkitty kuvaan.

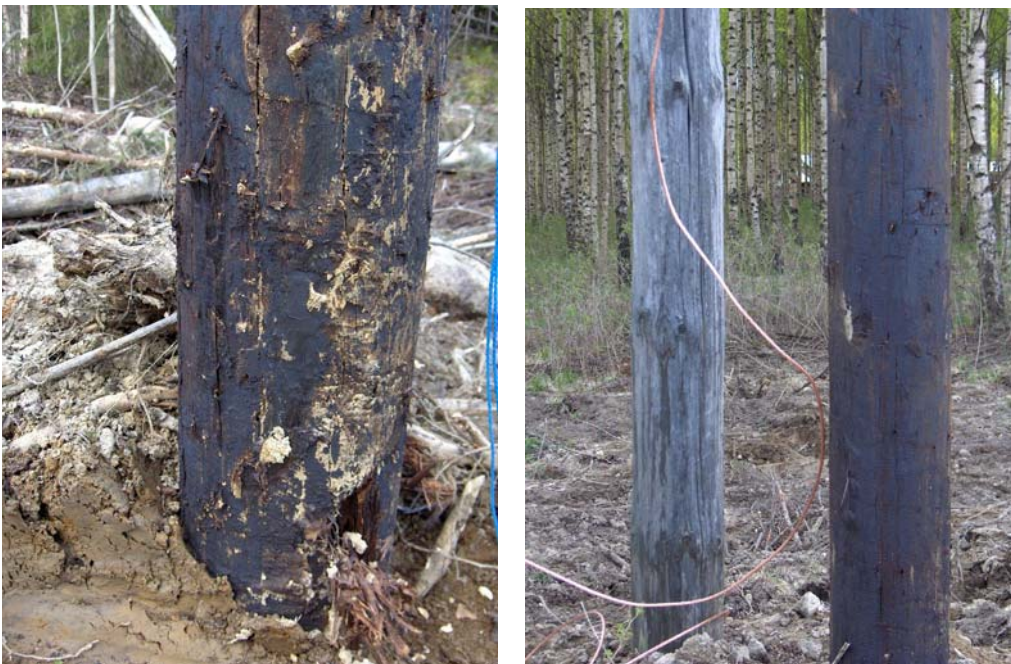
Työskentelyä kreosoottipylväissä kannattaa mahdollisuuksien mukaan rajoittaa vuoden lämpimimpänä ajankohtana. Kylläste voi olla pylväissä paikoitellen paksuina kerroksina. Tällainen kerros on viileällä säällä kiinteä mutta muuttuu lämpimässä tahraavaksi hyytelöksi.

Kuva 7. Kreosoottikylläste voi olla paksuna kiinteänä kerroksena pylvään pinnalla.

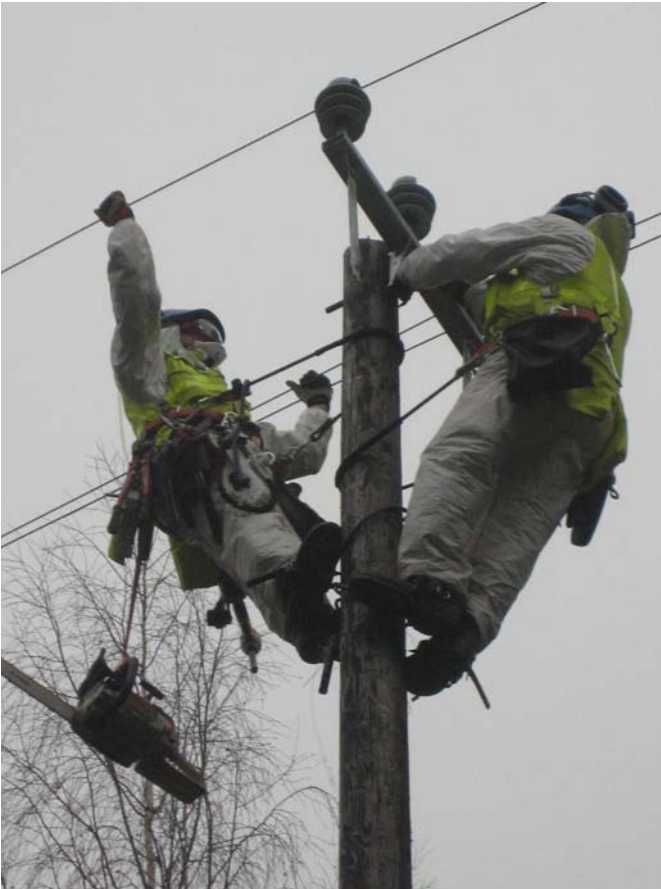
Kuva 8. Suojautuminen pylväitä sahattaessa tai porattaessa.

Suojakäsineet, kevyt kemikaalisuojahaalari, FFP2- tai FFA2P2-luokan suodattava puolinaamari ja suojalasit ovat tarpeelliset työskenneltäessä kreosoottipylväiden kanssa. Kemikaalisuojahaalari suojaa selvästi kehoa altistumiselta, joten sitä tulee käyttää, työn rasittavuus huomioiden, aina kun se on mahdollista.

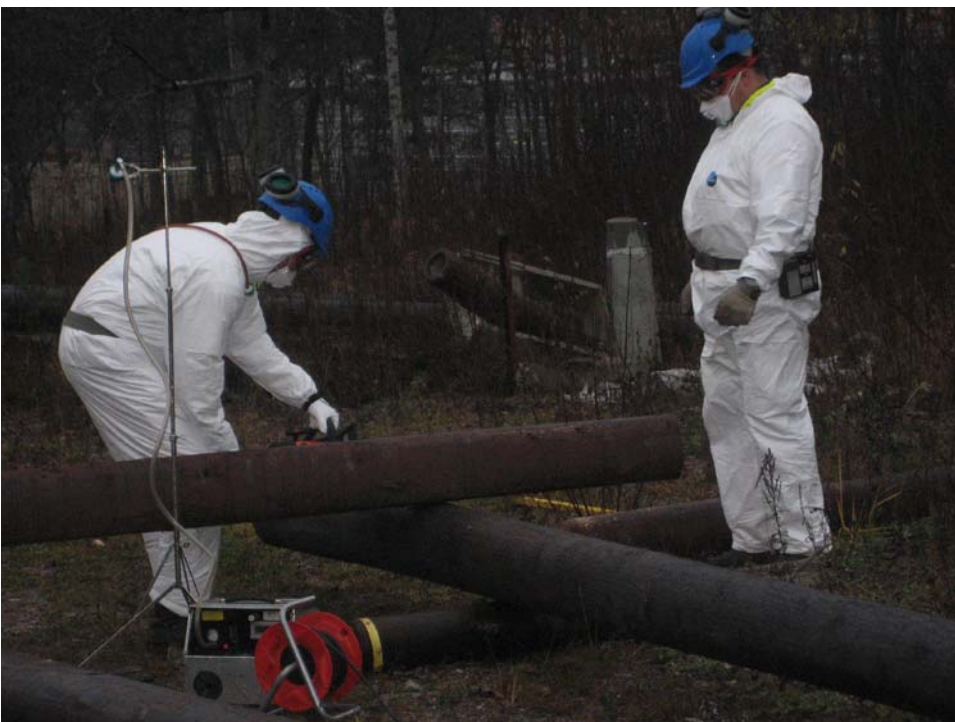
Kuva 9. A-pylvään rakentamista.

Pylväiden sahausten ja porauksen aikana altistutaan kyllästetyn puun pölylle ja pölyssä oleville PAH-yhdisteille mikäli asianmukaista hengityksensuojainta ei käytetä. Kyllästettyä pylvästä työstettäessä on käytettävä vähintään FFP2-luokan suodattavaa puolinaamaria ja suojalaseja. Naamari estää myös pylvään työstössä syntyvää pölyä joutumasta suuhun tai nenään. Haalarin huppu estää pölyn pääsyn suojapuvun kaula-aukosta iholle ja alempiin vaatekerroksiin. Hupun kanssa kuulosuojaimina voi käyttää korvatulppia. Suojahaalarin lahkeet vedetään saappaiden varsien päälle. Puun poraus ja sahaus on tärkeää tehdä tuulen yläpuolelta (kuva 10.), jolloin syntyvä puupöly kulkeutuu asentajasta pois päin; mittaus tulosten perusteella tällä on ratkaiseva vaikutus altistumiseen.

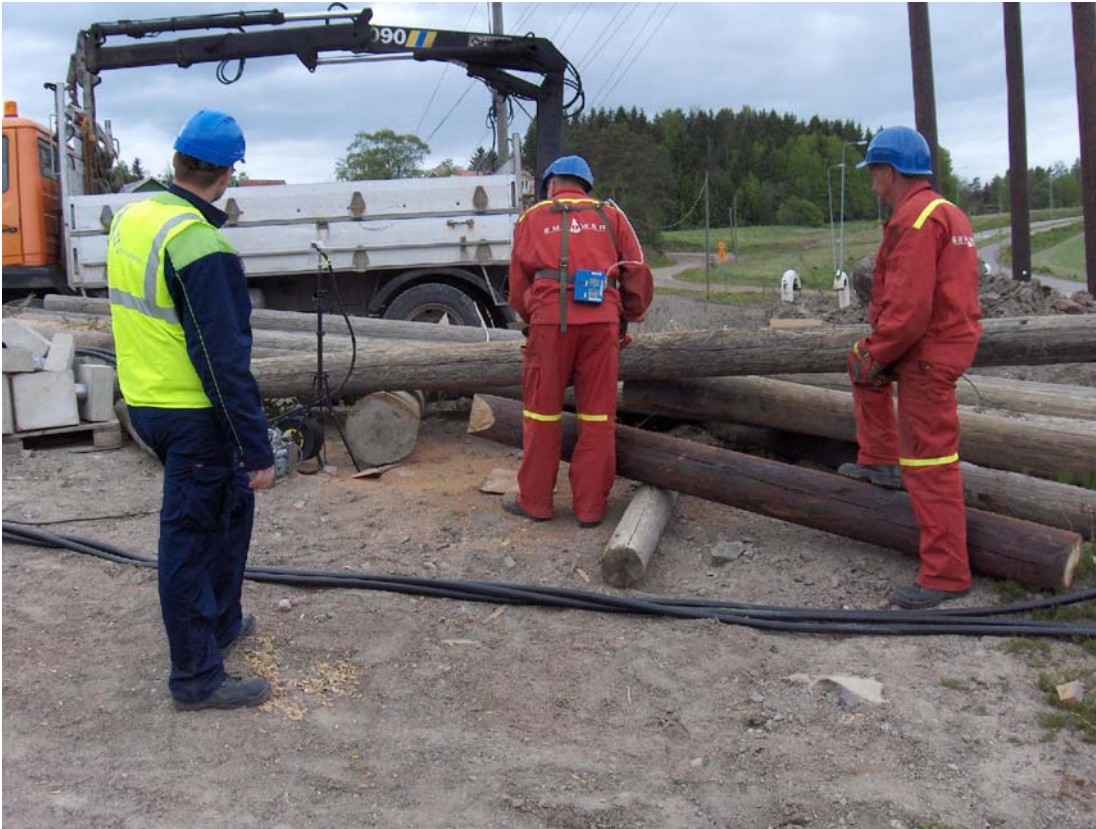
Kuva 10. Puuta sahattaessa tai porattaessa työ on hyvä tehdä tuulen yläpuolelta. Tässä navakka tuuli käy peltoaukealta asentajien takaa. Henkilökohtaisella näytteenotolla ei saatu punnittavaa määrää pölyä mutta asentajan edessä kiinteässä mittauspisteessä puupölyn määrä ylitti moninkertaisesti HTP-arvon.

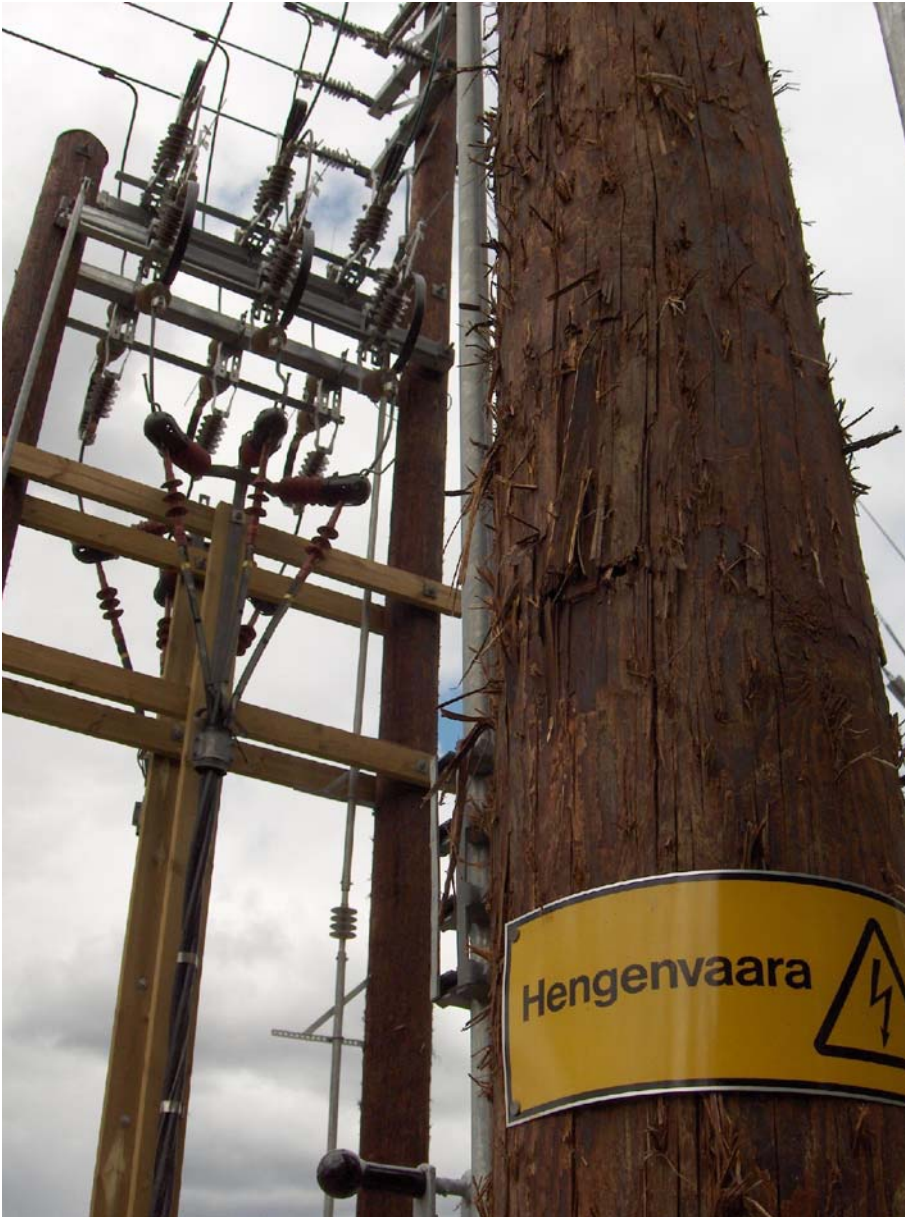
Suojakäsineiksi suositamme LLDPE-suojakäsineitä (Ansell, Barrier®). Suojakäsineet on laitettava puhtaisiin käsiin ja sisältä likaantuneet käsineet on vaihdettava heti puhtaisiin. Pylvästyöskentelyssä nahkakäsine on käytännöllisempi kuin kemikaalisuojakäsine. Joissakin tapauksissa käsineen mekaanisilta vaaroilta suojaava ominaisuus voi myös olla tarpeellinen. Tolppakengät irrottavat eräistä kreosootilla kyllästetystä pylvästä isoja tikkuja, jotka saattavat tunkeutua tavanomaisten suojakäsineiden lävitse (kuva 11.).

Kuva 11. Tolppakenkien irrottamia tikkuja kreosoottipylväessä.

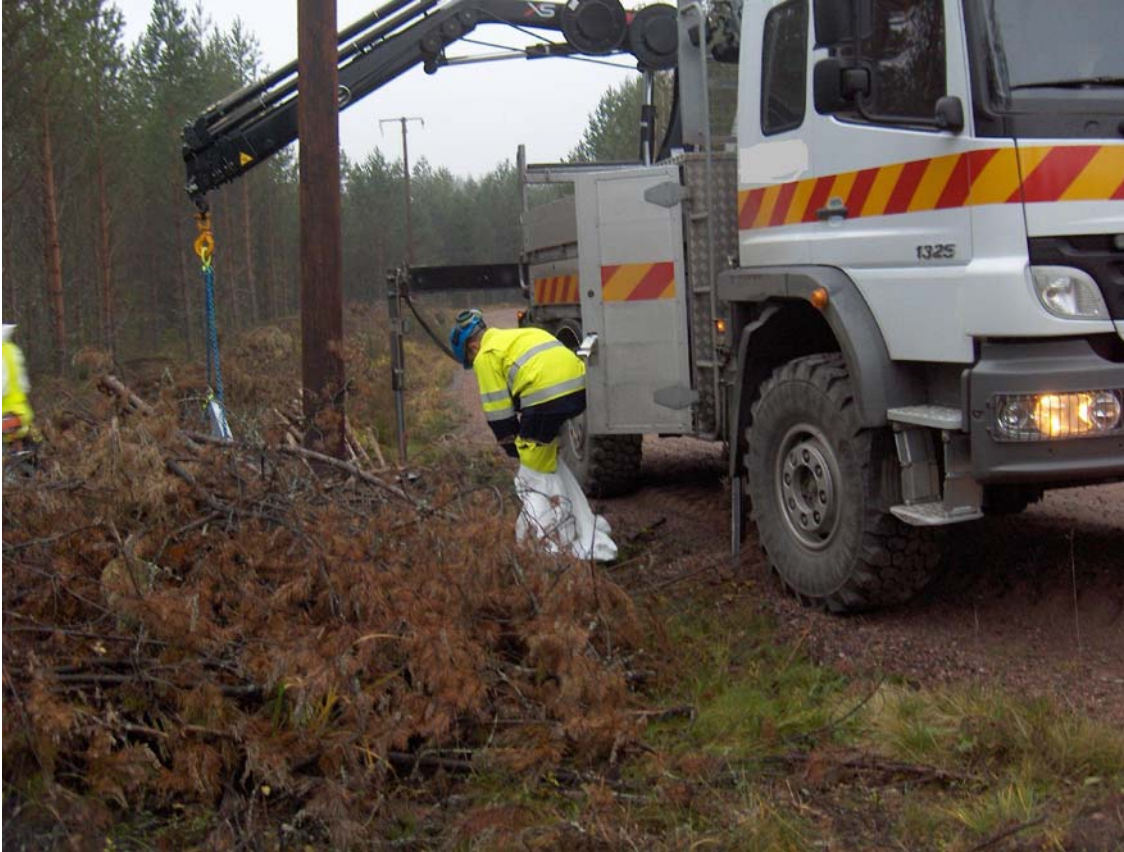
Työvälineet samoin kuin henkilösuojaimet ja suoja-asut tarvitsevat omat kuljetus- ja säilytystilansa (kuva 12.). Kreosoottilla kyllästetyille pylvälle olisi hyvä varata omat työvälineensä.

Kuva 12. Henkilösuojaimille ja työvälineille on hyvä varata omat säilytystilansa, jotta esimerkiksi työmaa-ajoneuvojen ohjaamot eivät likaantuisi kyllästeellä.
