AFRY

Työterveyslaitos

# Rakennusmateriaalien sisältämien PAH-yhdisteiden vaikutus sisäilman laatuun (PAHSIS)

Tutkimusprojektin loppuraportti

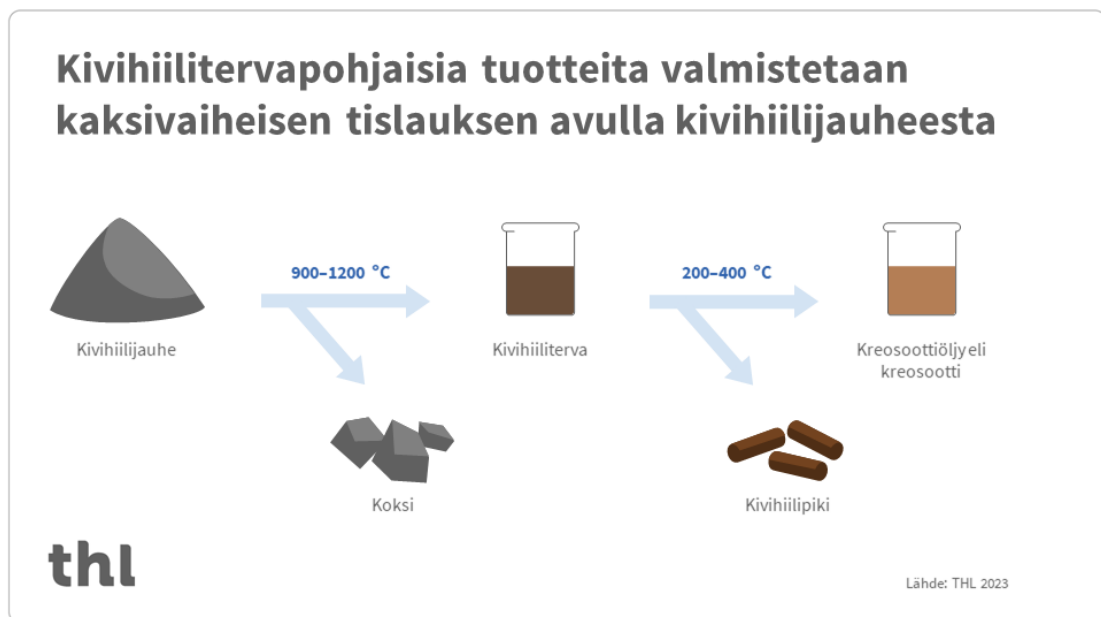
Kuva 1. Kivihiilitervapohjaisten tuotteiden valmistus. Lähde: Airaksinen ym., 2023.

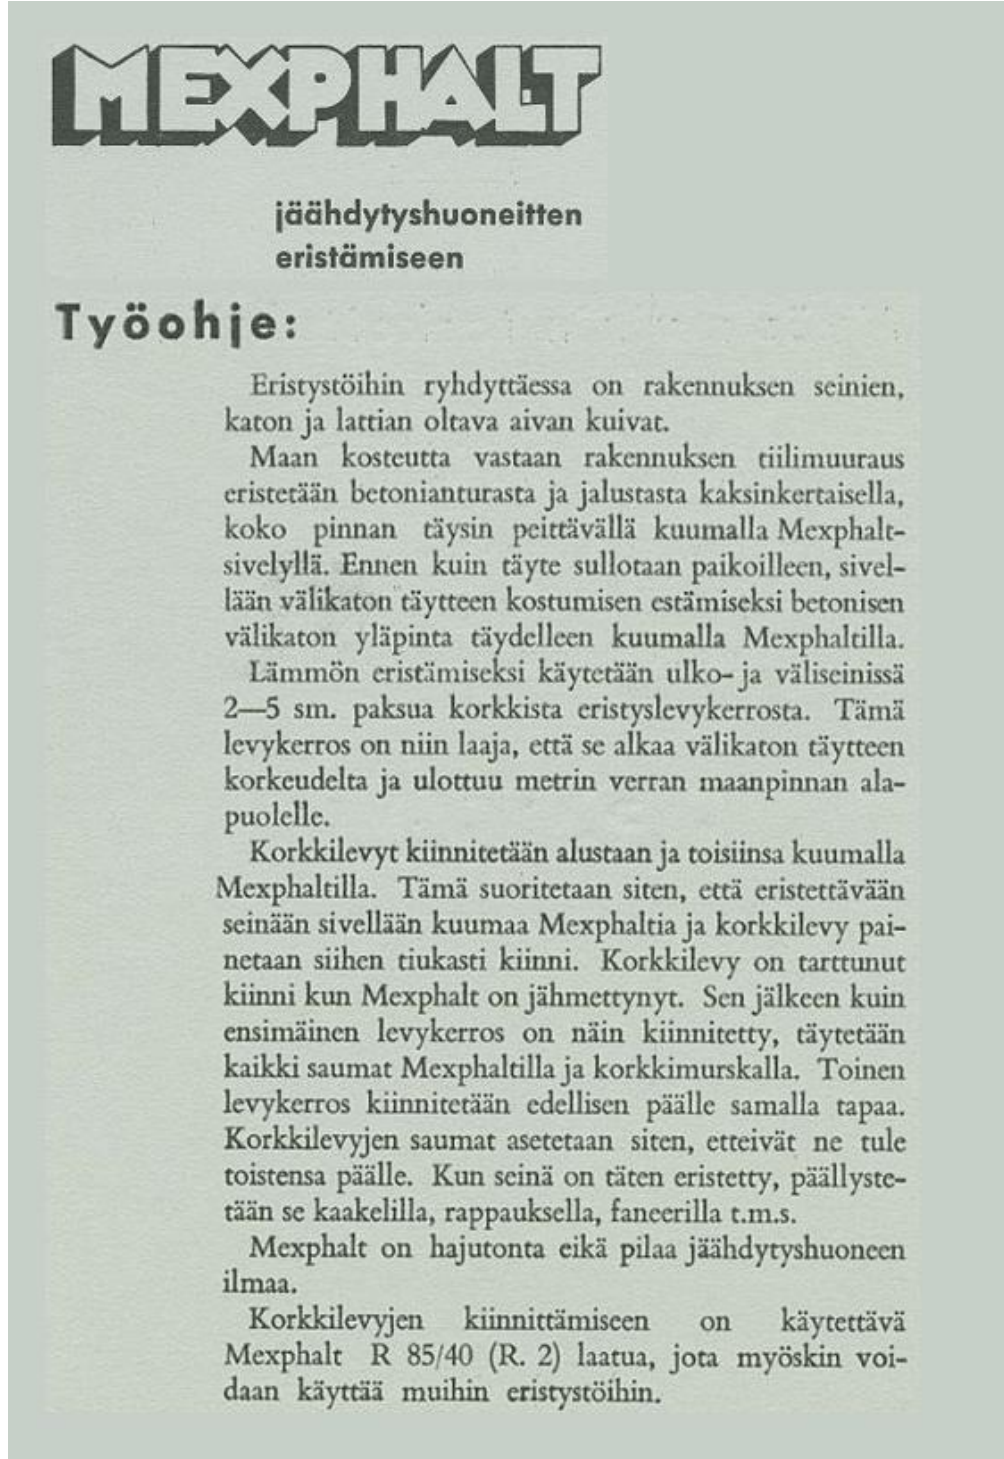
Kuva 5. Ote Shell Oy:n asennusohjeesta Mexphalt jäähdytyshuoneiden eristämiseen (SHELL, 1938).

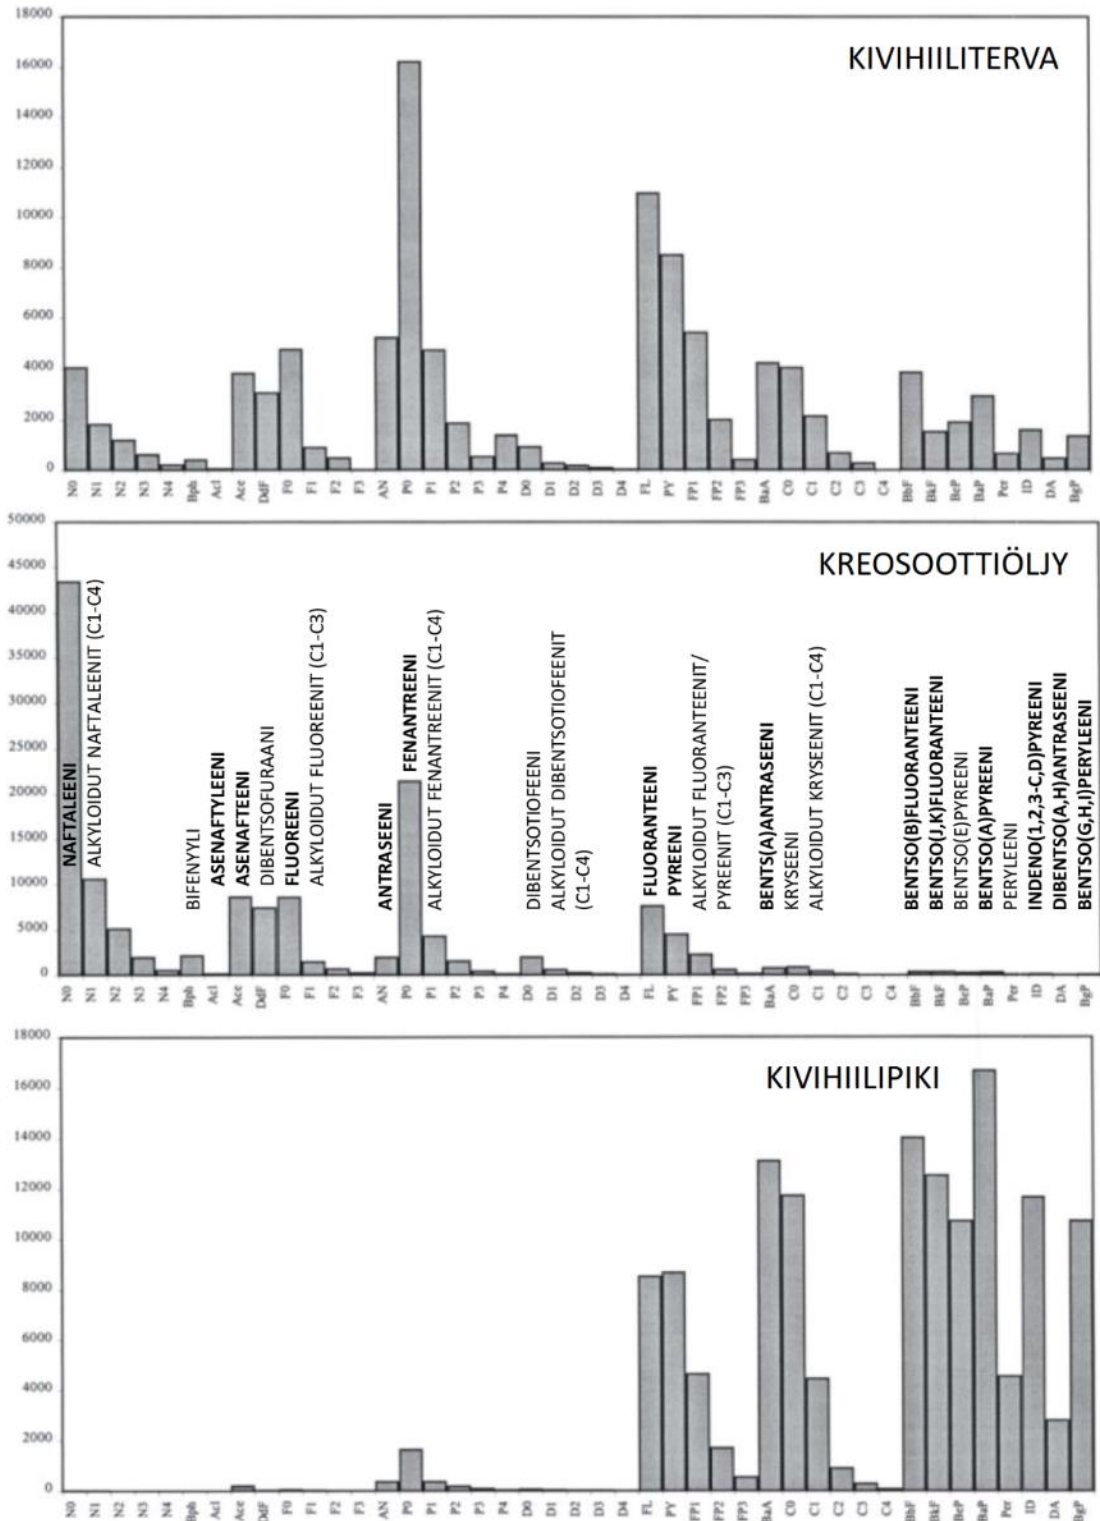
Kuva 6. Esimerkki kreosoottiöljyn, kivihiilitervan ja kivihiilipiien PAH-yhdistekoostumuksesta. Kaikissa kuvaajissa on samat yhdisteet. PAH(16)-listan yhdisteet on lihavoitu. Y-akselin (PAH-yhdistepitoisuus) skaala kivihiilitervalla ja kivihiilipiellä 0–18 000 mg/kg, kreosoottiöljyllä 0–50 000 mg/kg. Kuvaajien lähde: Stout ym. 2001, muokattu lisäämällä suomenkieliset selitetekstit.

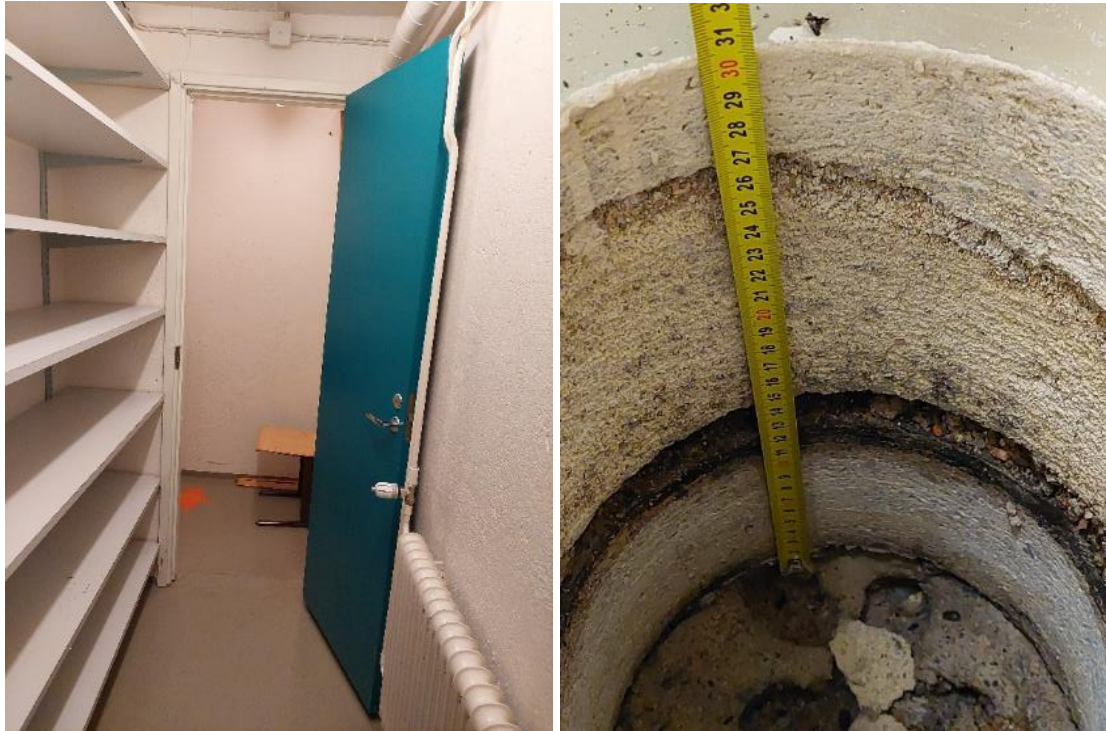
Kuva 12. Kuva tilan 1.2 puolelta tilaan 1.1. Timanttioraukset ulotettiin alapohjarakenteen läpi.

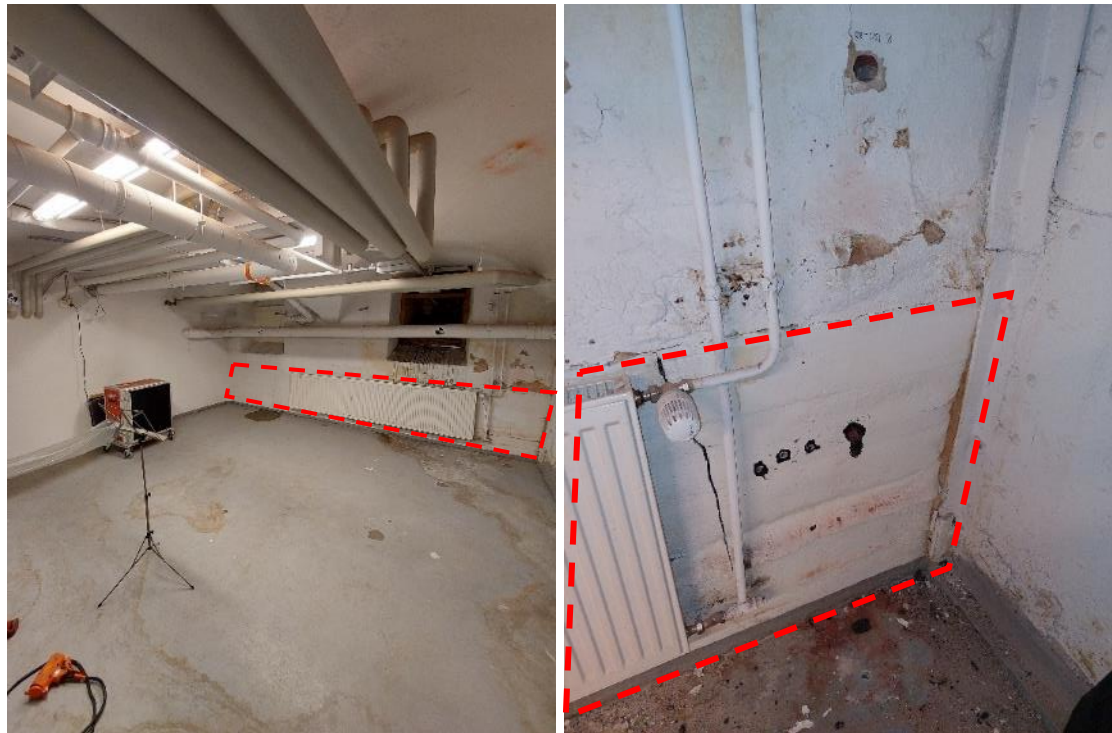
Kuva 15. Tutkittu tila 3.1.1, valuasfaltin sijainti maanvastaisella seinällä rajattu punaisella katkoviivalla. Aiempien tutkimusten jäljiltä olleet rikkonaiset pinnat paikattiin ennen hankkeen tutkimuksia.

Betonirakenteinen, eristämätön maanvarainen alapohja on uusittu myöhemmässä vaiheessa. Valuasfalttia on todennäköisesti ollut myös alapohjassa, koska siitä oli nähtävissä jäämiä teräsrakenteisen seinän alla. Kellarissa oli aiempien tutkimusten ajalta auki jääneitä rakenneavauksia ja näytteenottokohtia, jotka paikattiin ja kapselointiin ennen tutkimusten aloitusta.

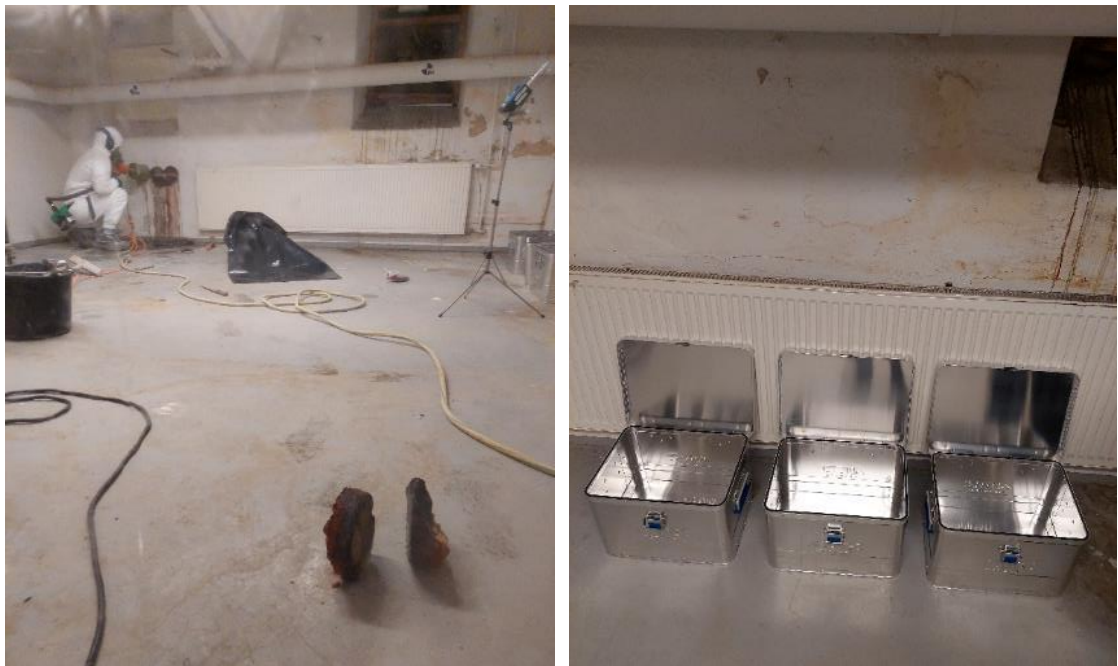
Kuva 16. Näyteliieriöiden irrotus tehtiin osastossa. Näyteliieriöt pakattiin ilmatiiviisiin metalliastioihin.

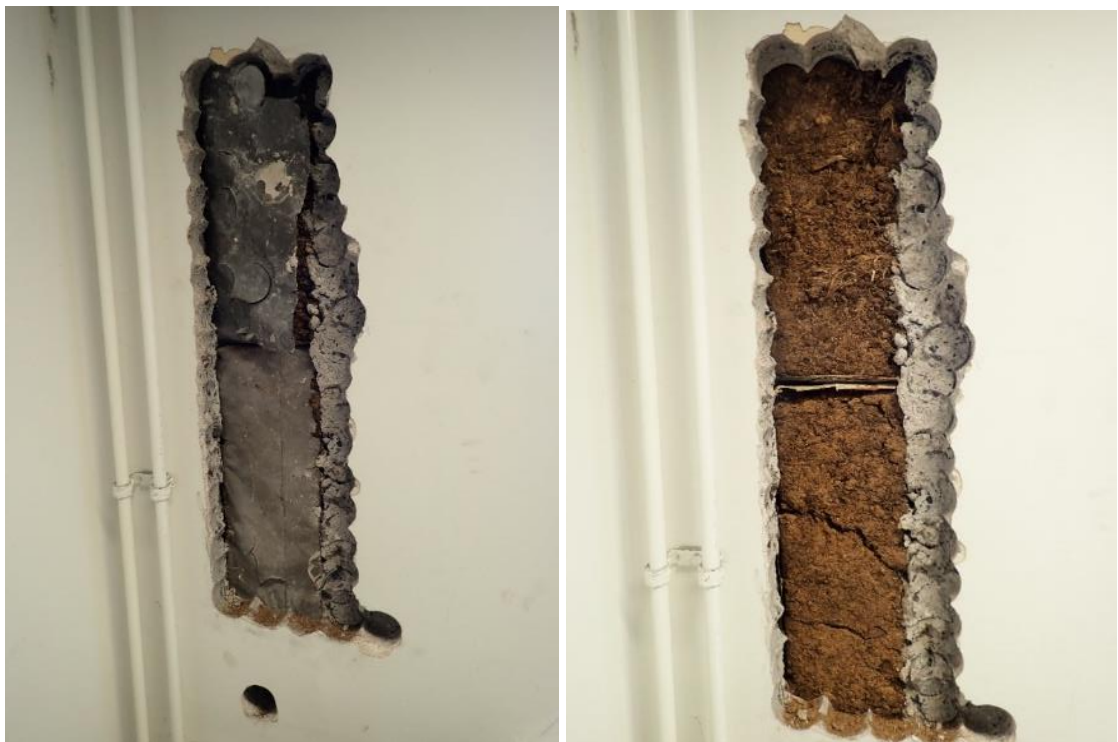
Kuva 20. Ulkoseinä rakenteen sisällä olevien eristeharkkoja ennen ja jälkeen tervapaperin irrotuksen.

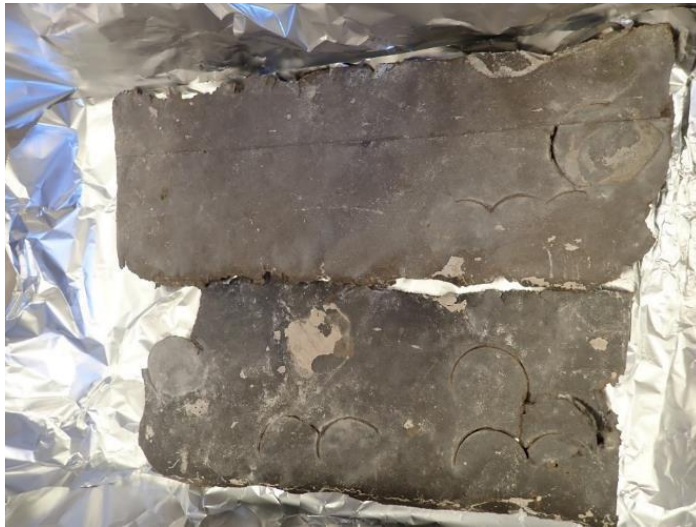
Kuva 22. Eristeharkkojen asennuksen periaatepiirustus ja koko. Lähde: "Silenda" eristys- ja täytekappaleita betonirakenteita varten, Esbo Torfströ Aktiebolag, Helsinki 1920, Kauppakirjapaino.

Seinä rakenne on esitetty kuvassa 21. Eristeharkot olivat todennäköisesti "Silenda" eristys- ja tätekappaleita, joita on käytetty tuote-esitteen mukaan ainakin 1920-luvulla (kuva 22). Rakenneavauksia ei ulotettu läpi rakenteen, tutkimusalueella tiilijulkisivu on rapattu ja maalattu kalkkimaalilla.

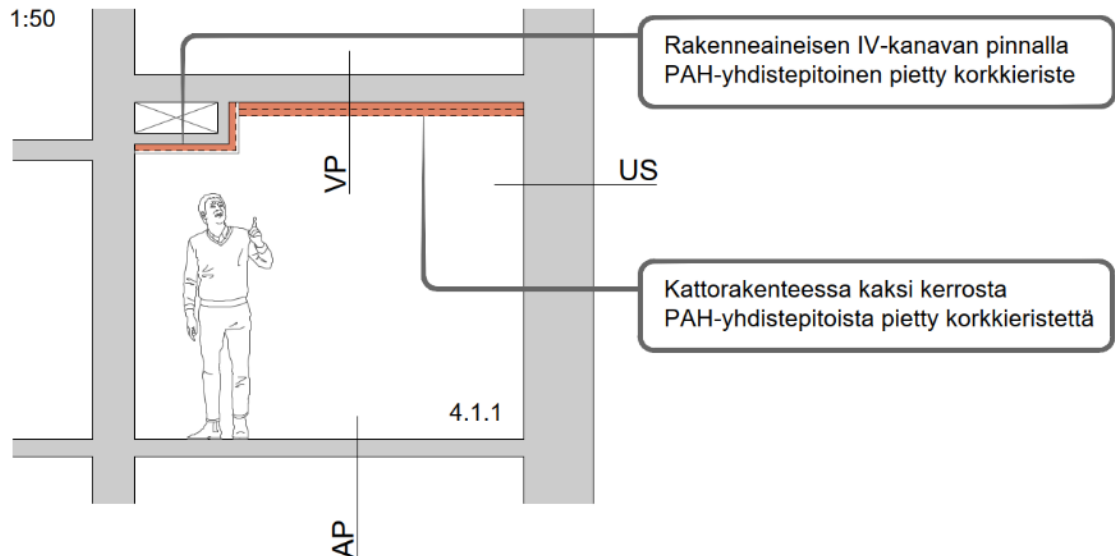
Kuva 25. Periaatteellinen poikkileikkaus tutkitusta tilasta 4.1.1.

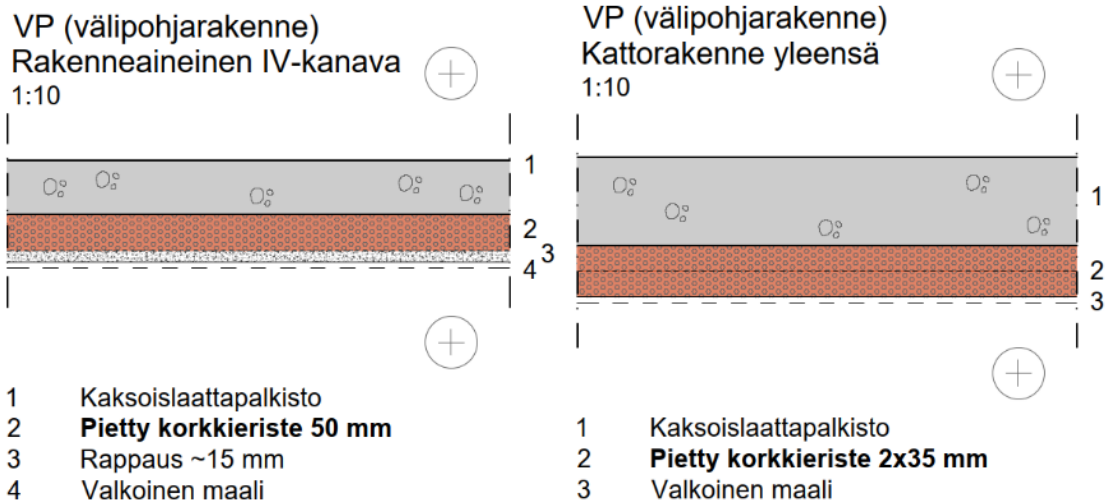
Kuva 26. Korkkieristettä sisältäneet rakenteet tutkitussa tilassa 4.1.1, korkkilevy korostettu oranssilla.

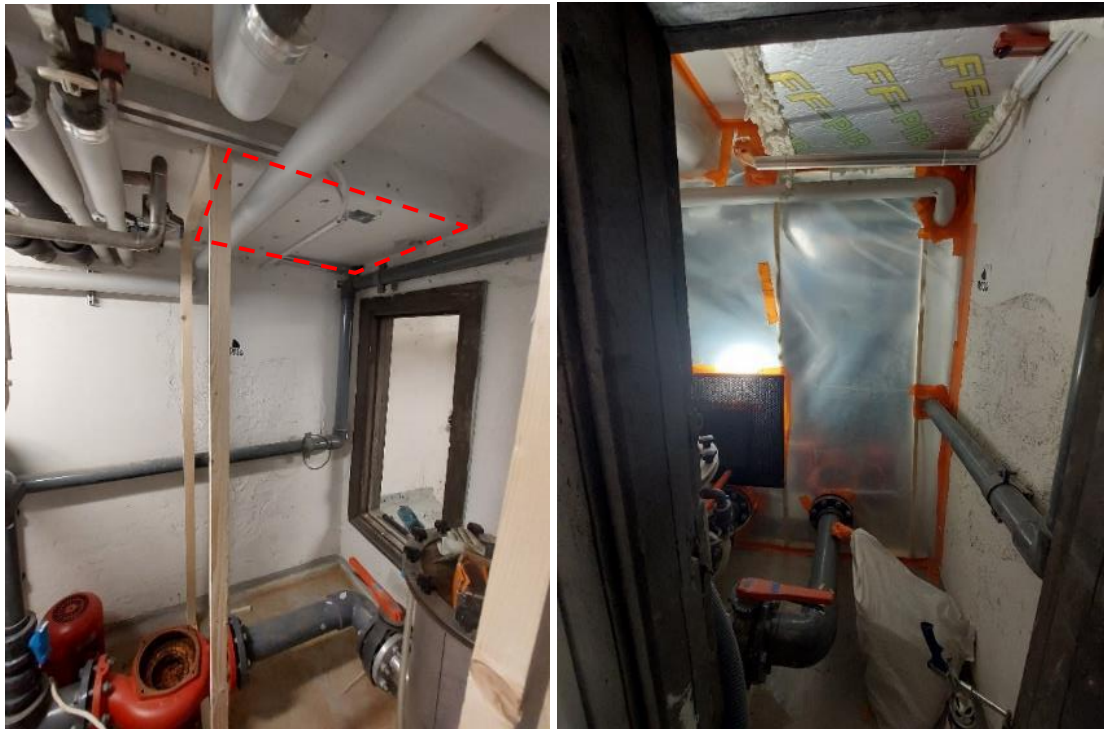
Kuva 27. Vasemmalla: Korkkilevy irrotettiin rakenneaineisen, rapatun IV-kanavan pinnalta (katkoviiva). Oikealla: Näytteenottoalue osastoituna ja paikattu alue IV-kanavassa.

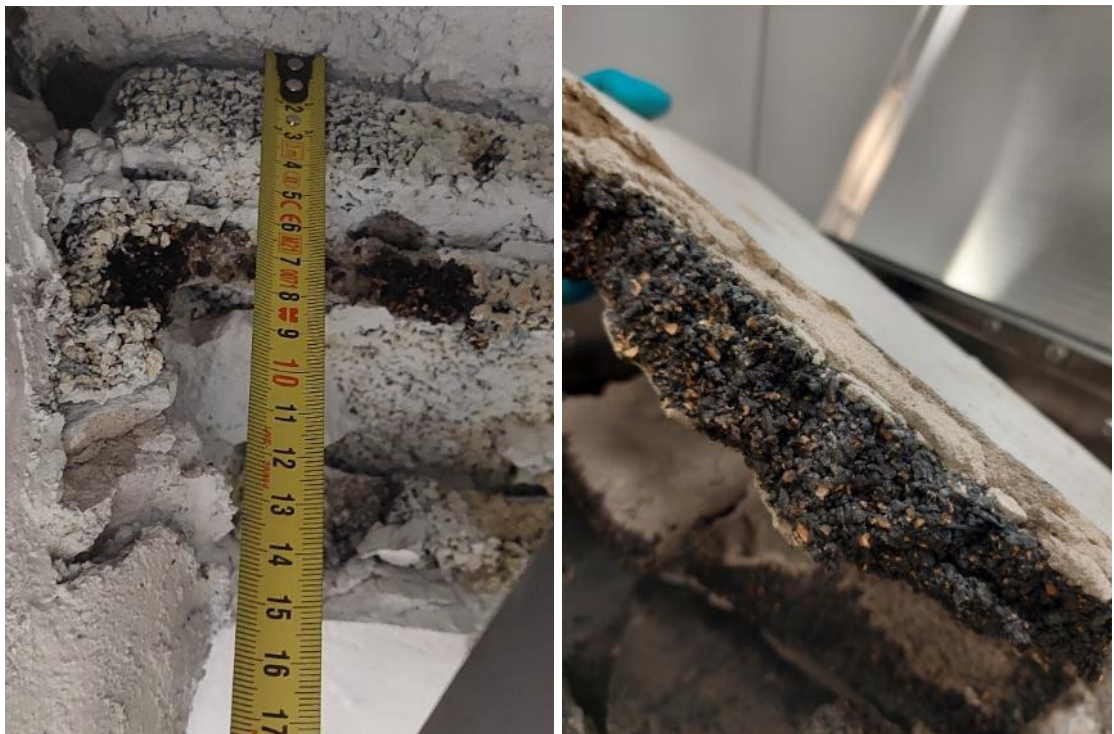
Kuva 28. Vasemmalla: Korkkilevyä oli kattopinnalla useita kerroksia. Korkkilevyn palat pakattiin metallilaatikoihin ja säilytettiin viileässä.

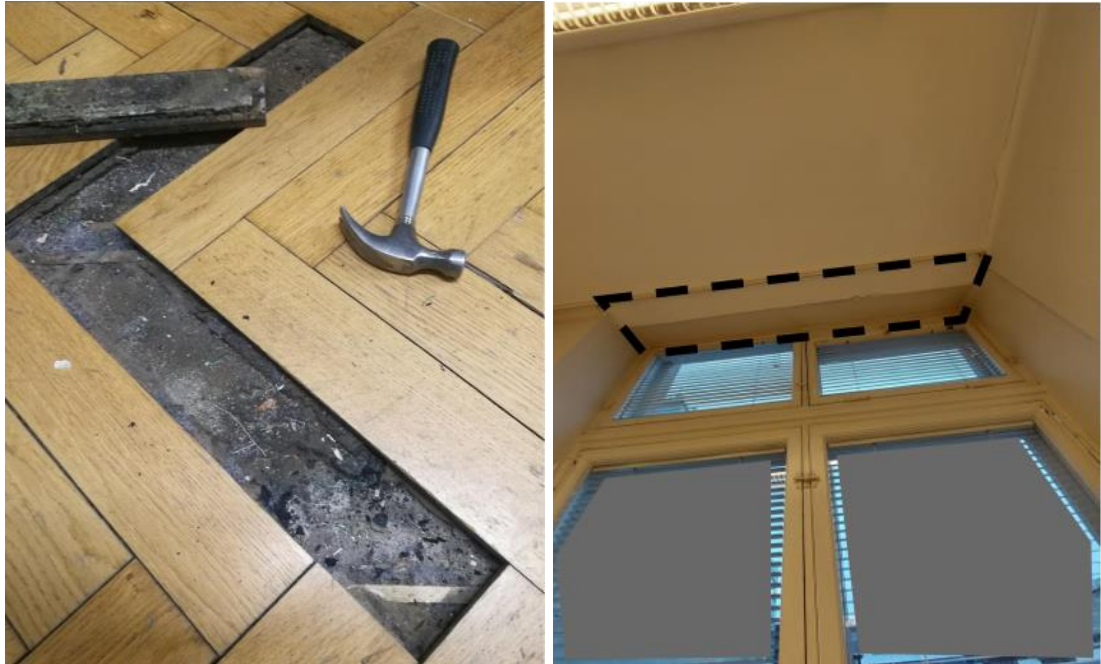
Kuva 30. Sauvaparketti on kiinnitetty alustaan bitumiliimalla. Tutkitun tilan 4.2.1 ja ylemmän kerroksen välille on tehty myöhemmin uusi välipohja ja kerrosten välille, ulkoseinälinjalle on tehty levytyksiä (katkoviiva), joiden taakse on jätetty vanhoja ikkunoita.

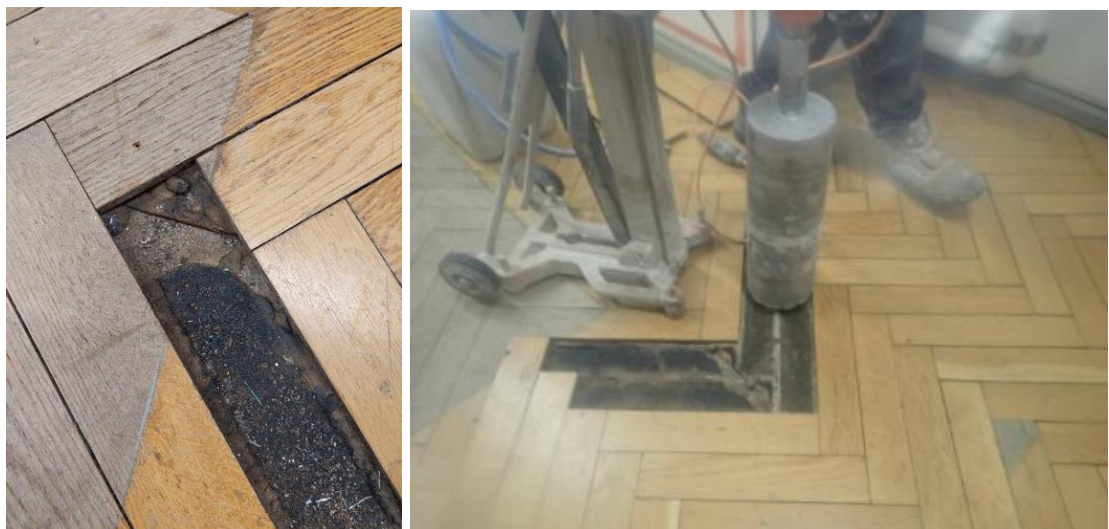
Kuva 33. Bitumiliimakerros ei ollut yhtenäinen parketin alla. Parkettia poistettiin ennen näytelieriöiden irrotusta.

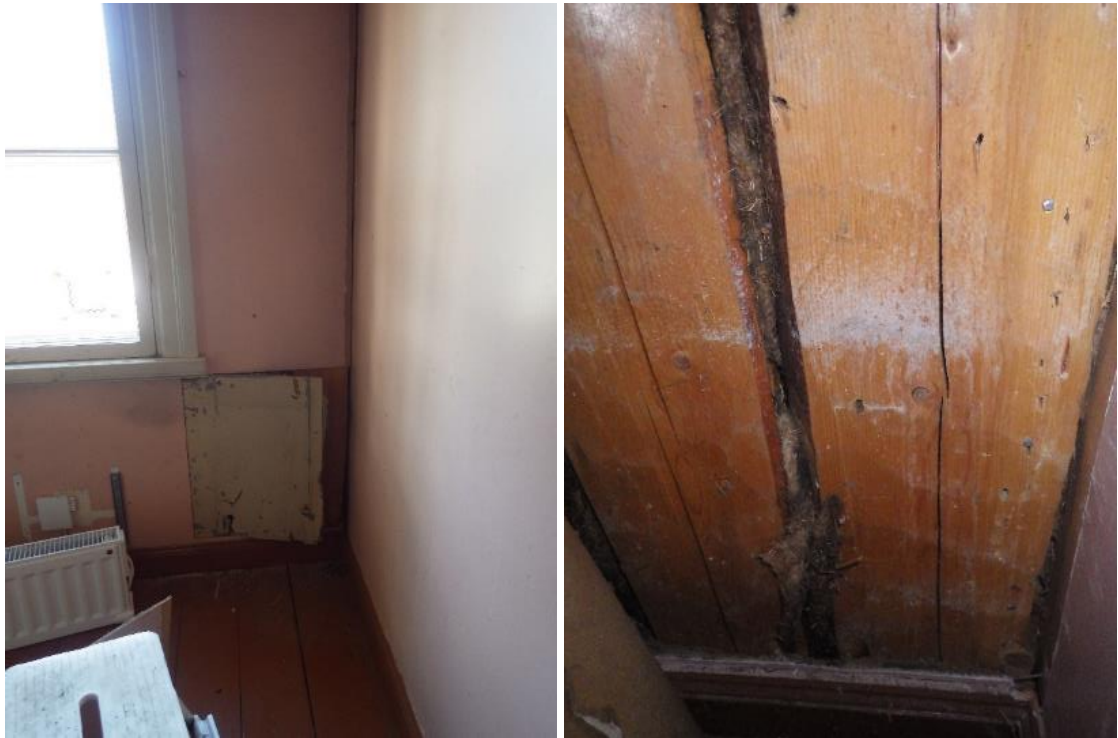
Kuva 36. Tilan 5.1 ulkoseinään tehty rakenneavaus, pystyhirsien välit on tiivistetty riveellä.

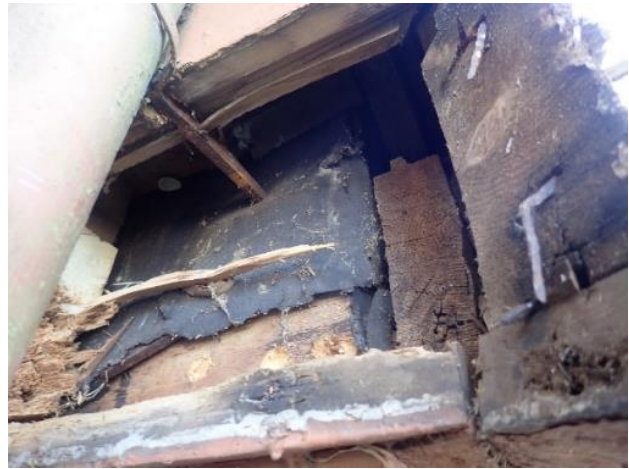
- 1 Tapetti, pahvi/kovalevy
- 2 Pystyhirsi, tiivistetty pellavariveellä
- 3 **Tervapahvi**
- 4 Rimoitus
- 5 Vaakapanelointi

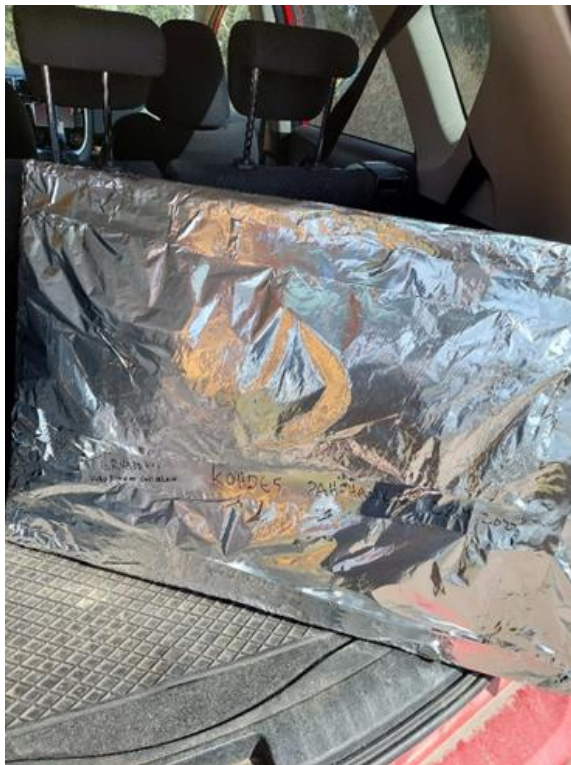
Julkisivulta irrotettu noin 1–1,5 m<sup>2</sup> pala tervapaperia taiteltiin kevyesti, käärittiin alumiinifolioon ja säilytettiin viileässä (kuva 39).

Kuva 39. Tervapahvi suojattiin alumiinifoliolla ja reunat teipattiin tiiviisti alumiiniteipillä.

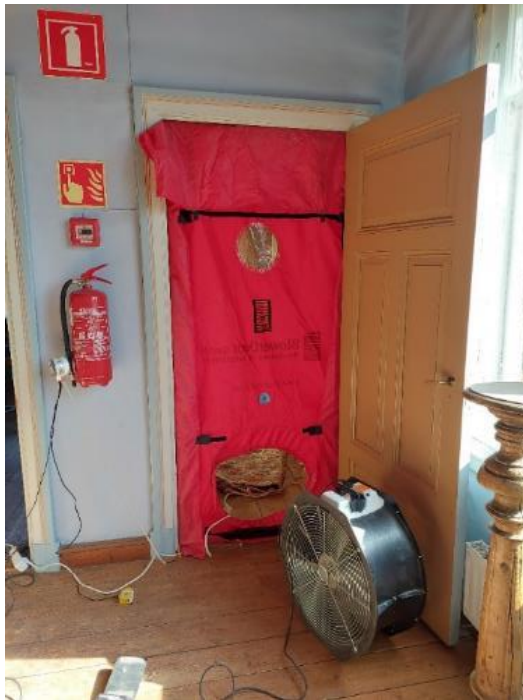
Tilan alipaineistaminen toteutettiin Minneapolis Blowerdoor Model 4,1 ja DG-700 laitteistolla, joka asennettiin tilan ovelle. Mittauksen ajaksi (noin 1,5 h) kulku tilaan estettiin, jotta ovien avaamisen painevaihtelut eivät häirinneet mitausta. Mahdollisia tilankäyttäjiä pyydettiin välttämään mittauksen aikana ovien tai ikkunoiden avaamista läheisissä tiloissa.

Tutkittuun tilaan pyrittiin saavuttamaan noin 10–15 Pa alipaine ulkoilmaan verrattuna, tai mikäli paine-eroa ulkoilmaan ei saatu mitattua, ympäröiviin tiloihin verrattuna. Alipaineistuksen toteutumista seurattiin jatkuvatoimisella paine-eromittauksella Dwyer Magnesense ja Tinytag Plus -mittalaitte-tiedonkerääjäyhdistelmällä (kuva 41).

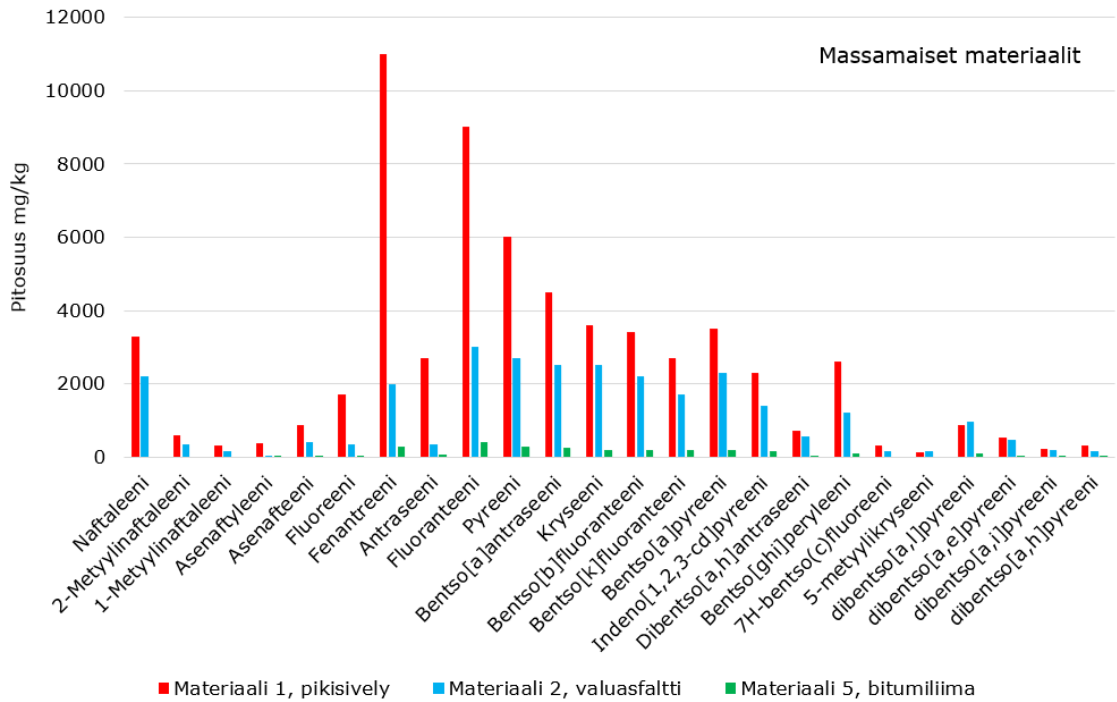
Kuva 44. Tutkittujen massamaisten rakennusmateriaalien PAH-yhdisteiden pitoisuudet.

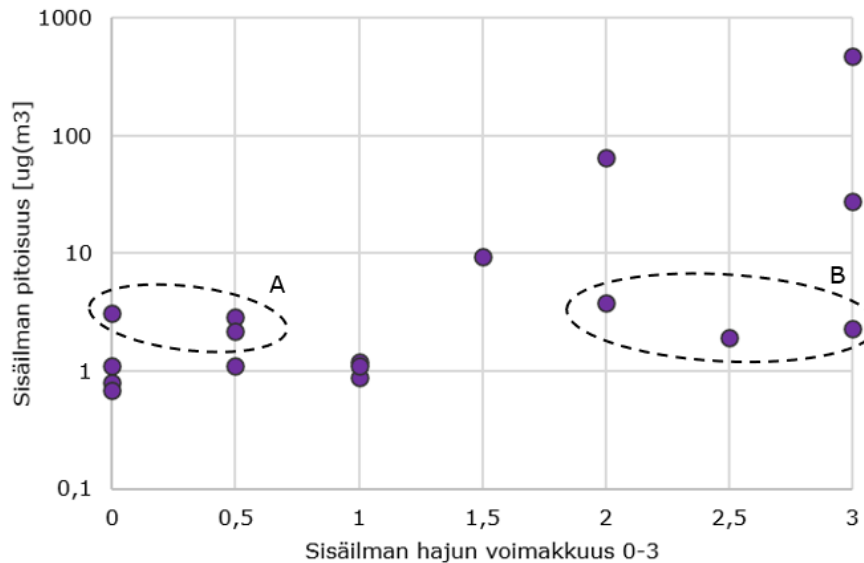
Kuva 60. Sisäilmassa aistitun PAH-yhdisteiden hajun ja sisäilmasta mitattujen kokonaispitoisuuksien vertailu (PAH(16)+metyyli-naftaleenit). Hajuhavaintojen luokittelu: 0=ei hajua, 1=ajoittainen lievä tai jatkuva hyvin lievä haju, 2=ajoittainen selvä tai jatkuva lievä haju, 3=jatkuva selvä haju. Kuvaajaan on rajattu näytteet, joissa PAH(16)-yhdisteiden yhteispitoisuus oli 2–10 µg/m³ ja PAH-yhdisteiden hajua ei aistittu / se oli lievää (ryhmä A) ja haju oli selvää tai voimakasta (ryhmä B).
