# **Laivojen sisäympäristön ja sisäilman laadun kehittäminen**

## Työsuojelurahaston hankkeen 220253 loppuraportti

Aalto University publication series  
Science, Technology 8/2025

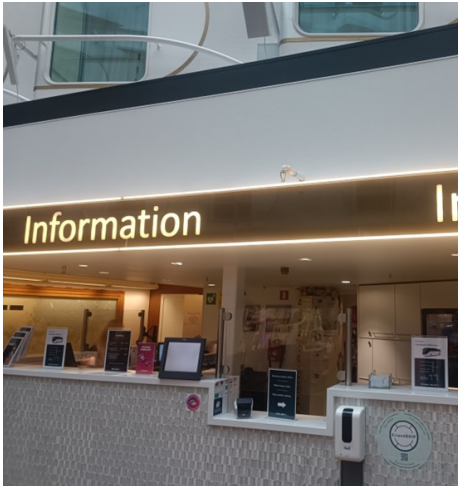
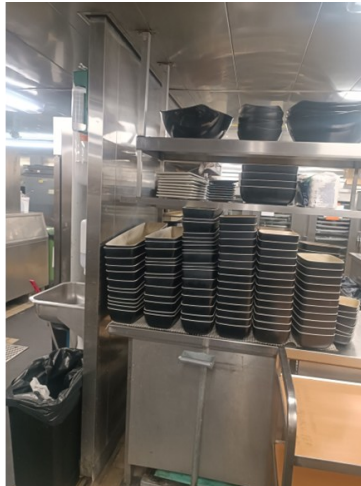
**Kuva 2.3.** Infopisteellä ilmanäytteet otettiin tiskin takaa henkilökunnan työtasolta ja Buffet-ravintolan keittiössä ylempään astiahyllyn nurkasta.

Kuvassa 2.1 on esitetty kansien 6–8 kansikartat, joissa näkyvät tutkitut tilat.

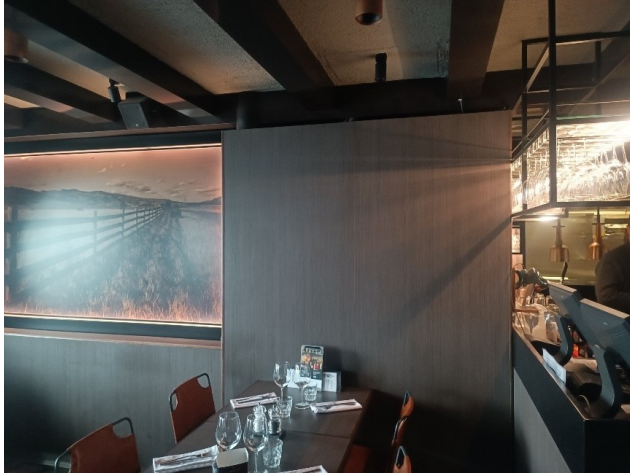
**Kuva 2.4.** Grill House -ravintolan seinäpintaa, josta mikrobiologinen näyte otettiin.

**Elinkykyisten mikrobien lukumäärän** määrittämiseksi otettiin tutkittavien tilojen seiniltä pintapyyhintänäytteet. Näytteet otettiin tyhjiä tiloista risteilymatkojen aikana laivan ollessa satamassa. Näytteet voitiin ottaa hiljaisina ajankohtina, koska ne eivät liittyneet hetkelliseen toimintaan tiloissa, vaan edustivat pidemmän aikavälin kertymää. Näytteenottopinnaksi valittiin tavanomaisesta käytännöstä poiketen pystypinta eli seinä, koska laivalla vaakapintoja pyyhitään jatkuvasti eikä niille pääse laskeutumaan pölyhiukkasia, jotka ovat näytteenoton kannalta olennaisia. Kuvassa 2.4 on esitetty Grill House -ravintolan seinäpinta, jolta näytteet otettiin.

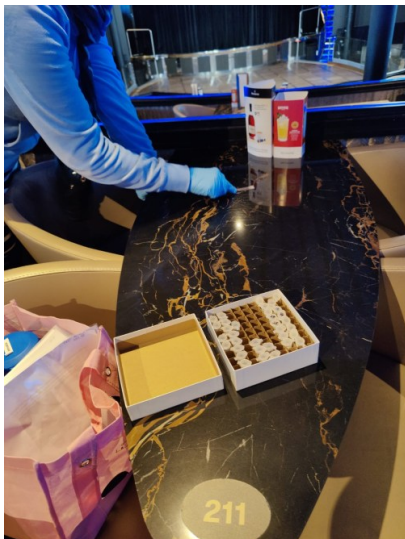
**Kuva 3.1.** Pyyhkäisynäytteiden keräystä risteilyaluksella virusten esiintymisen tutkimiseksi pinnoilla.

Kolmannessa osatutkimuksessa keskityttiin ajantasaiseen pintojen puhtauteen, jonka toteamiseksi pinnoilta otettiin ATP-näytteitä (Kuva 3.1), joiden tulokset kirjattiin heti taulukkoon. ATP-mittausta käytetään pintapuhtauden yleismittarina. Näytteitä otettiin kaikkiaan kolmella eri risteilyllä, kaikkiaan 68 kpl. Näytteidenottokohteet olivat samat joka risteilyllä.

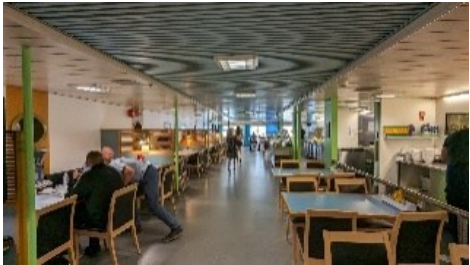
| Tapaus | Kuva |
|---|---|
| Henkilökunnan ruokasali<br>$A = 242 \text{ m}^2$<br>$h = 2.5 \text{ m}$<br>$Q = 0.43 \text{ m}^3/\text{s}$ | |

**Taulukko 4.1.** Ilmanvaihdon tehokkuusmittauksiin valittujen tilojen kuvaus.

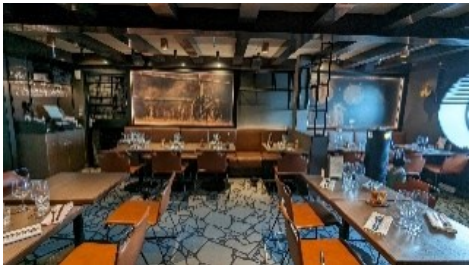
| Tapaus | Kuva |
|---|---|
| Ravintola<br>$A = 135.0 \text{ m}^2$<br>$h = 3.1 \text{ m}$<br>$Q = 0.57 \text{ m}^3/\text{s}$ | |

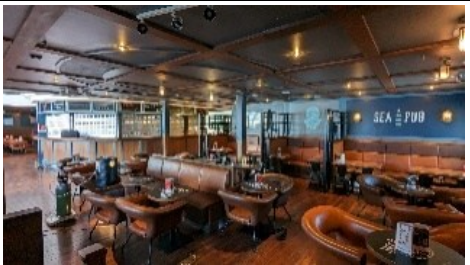
| Tapaus | Kuva |
|---|---|
| Baari<br>$A = 203.0 \text{ m}^2$<br>$h = 3.1 \text{ m}$<br>$Q = 0.76 \text{ m}^3/\text{s}$ | |
