Loppuraportti

Bilfinger Industrial Services Finland Oy

Turvallinen ja toimiva työympäristö uuteen konepajaan

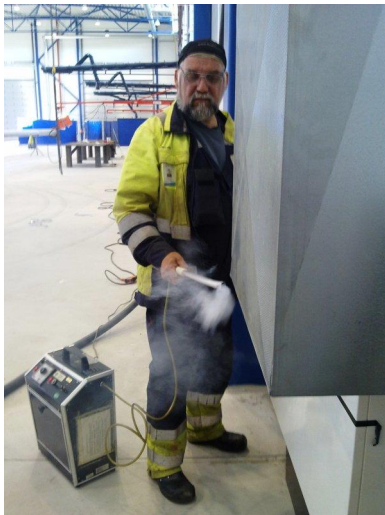
Tuloilma virtasi halliin pääasiassa piennopeusilmanjakolaitteen alaosaan (kuva 1). Syynä siihen oli ilmavirran synnyttämän paineen epätasainen jakautuminen ilmanjakolaitteessa, mikä oli seurausta laitteen rakenteesta. Ilmanjakolaitteen otsapinnan keskellä ja sitä korkeammalla tuloilmavirta oli heikko tai lähes olematon (kuva 2).

Kuva 1. Voimakas ilmavirtaus tuloilmalaitteen alaosaan

Epätasaisen jakautumisen seurauksena työskentelyalueelle virtaavan alilämpöisen tuloilmavirran nopeus oli suuri, mikä usein aiheuttaa vetohaittoja. Vetohaittojen todennäköisyyttä vähentää suhteellisen raskas fyysinen työ hallissa ja työn ja työturvallisuuden edellyttämä umpinainen työvaatetus. Työntekijöiden toivomuksesta hallin lämpötilan asetusarvo pienennettiin 17 °C:sta 12 °C:een. Sen seurauksena tuloilman lämpötila ei saa lämmityskautena ylittää 12 °C:sta, jotta syrjäyttävä ilmanvaihdon toimintaperiaate saavutetaan. Tuloilman hyvin matalan lämpötilan seurauksena tuloilmakojeen jäätymisvaaratermostaatti saattaa laukoa ja siten pysäyttää tuloilmakojeen.

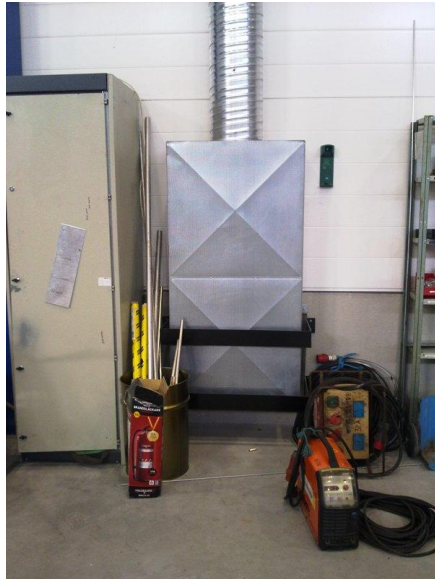
Piennopeusilmanjakolaitteiden eteen asennettiin vaurioitumisen estämiseksi suojakehys (kuva 3). Ilmanjakolaitteiden eteen pyrkii kasaantumaan erilaisia tavaroita ja kalusteita, jotka haittaavat laitteen toimintaa ja heikentävät syrjäyttävän

Kuva 3. Musta suojakehys ja tavaroita ilmanjakolaitteen edessä Kuva 4. Tavaroita ilmanjakolaitteen edessä ilmanjakolaitteen edessä

ilmanvaihdon toimintatapaa (kuva 4). Työnjohdon ja työntekijöiden on huolehdittava, että ilmanjakolaitteiden edusta pysyy vapaana.

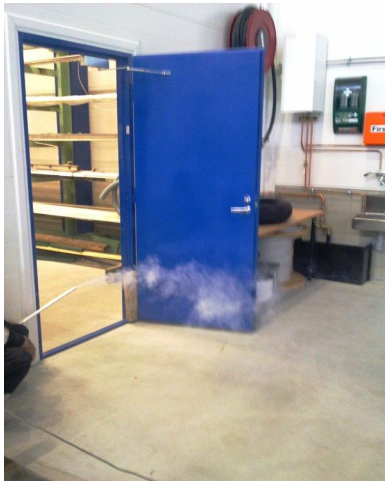
Syksyllä 2014 tarkasteltiin merkkisavulla hallin likaisen ja puhtaan puolen välistä painesuhdetta, mikä silloin oli tavoitteen mukainen. Ilmavirtaus oli automaatiosta tuotantohalliin eli puhtaasta tilasta likaiseen tilaan (kuva 5). Helmikuussa 2015 ilmavirtauksen olikin likaisesta tilasta puhtaaseen syyn ollessa hallin ilmanvaihtokojen lähes tukkeutuneessa poistoilmapuolen ilmansuodattimessa. Syynä suodattimen nopeahkoon tukkeutumiseen oli hitsauksessa ja muussa työssä muodostuneet poistoilmavirtaan siirtyneet epäpuhtaudet. *Epäpuhtauksien suurin määrä yleispoistoilmassa kertoo myös kohdepoistojen huonosta käyttöasteesta, mitä olisi pyrittävä lisäämään säännöllisellä opastuksella.*

Kuva 5. Ilmavirtaus puhtaasta likaiseen tilaan

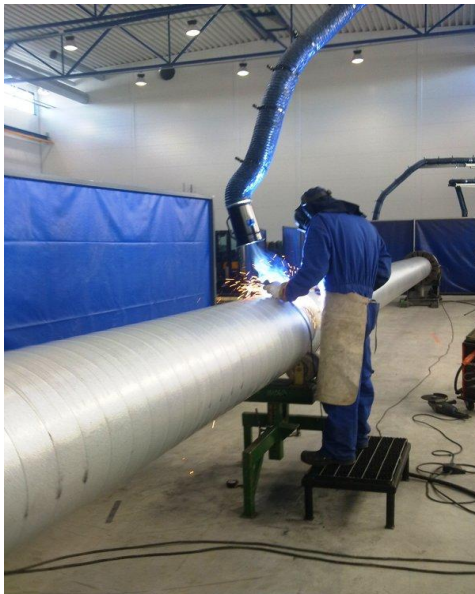
Portaattomasti säädettävän ja järjestelmän yhteisen kohdepoistopuhaltimen oli oltava täydellä teholla, kun useampia kohdepoistoja oli samaan aikaan toiminnassa. Silloin hitsausuurut suuntautuivat tehokkaasti kohdepoiston imusuulakkeeseen eikä työntekijän hengitysilmaan (kuva 6). Tehokas epäpuhtauksien torjuntatekniikka oli olemassa, epäpuhtauksille altistumisen suuruuden ratkaisi kohdepoistojen käyttöaste ja -tapa. Poistoilman suodatusyksikölle tehtiin varaus mutta sen hankinnasta toistaiseksi luovuttiin.

Kuva 6. Tehokas kohdepoisto ja sen oikea käyttötapa putken hitsauksessa

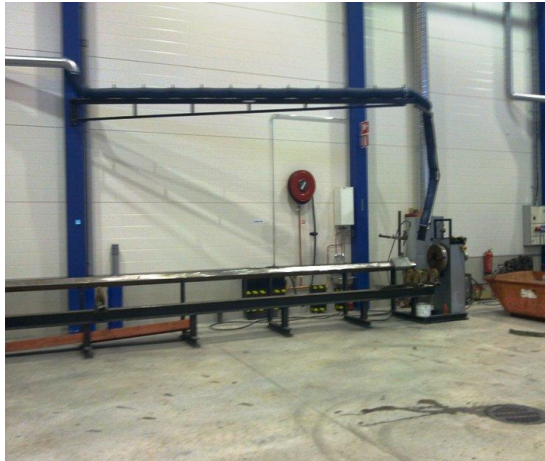
Plasmahitsauslaite (kaasukaarihitsaus) oli todentamisselvitysten ja -mittausten aikana asentamatta, mutta paikka oli varattu laitteelle (kuva 7). Tavanomaisten kohdepoistojen lisäksi epäpuhtauksien hallinta plasmahitsauksessa vaatii myös muita torjuntatoimenpiteitä, joiden toteutus on tehtävä plasman käyttöönoton yhteydessä. Muutoin plasmahitsauksessa ja -leikkauksessa syntyvien huurujen suuri määrä huonontaa hengitysilman laatua koko hallissa. Vanhassa hallissa oli nähtävissä plasmaleikkuri toiminnassa ja epäpuhtauksien leviäminen halliin (kuva 8).

Kuva 7. Plasmahitsauslaite uudessa hallissa, Kuva 8. Plasmaleikkuri vanhassa hallissa torjuntateknikka oli keskeneräinen

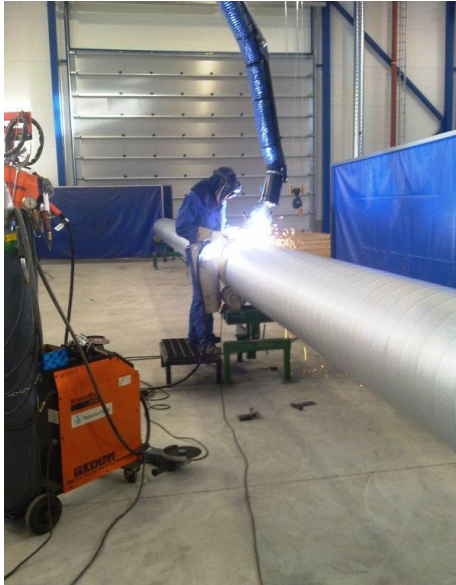
Hitsauksessa ja hionnassa hengitysilmaan vapautui hitsaushuuruja ja metallipölyä. Mittausten aikana hallin ilmanvaihto oli toiminnassa ja portaattomasti säädettävä kohdepoistopuhallin täydellä teholla. Kohdepoistojen käyttötapa ja -aste vaihteli työntekijäkohtaisesti. Mittauksia tehtiin työntekijän hengitysvyöhykkeeltä (hv) ja eri puolilta hallia kiinteistä (kp) mittauspaikoista (kuva 9, liite 1).

Kuva 9. Ilmanäytteen mittaustilanne

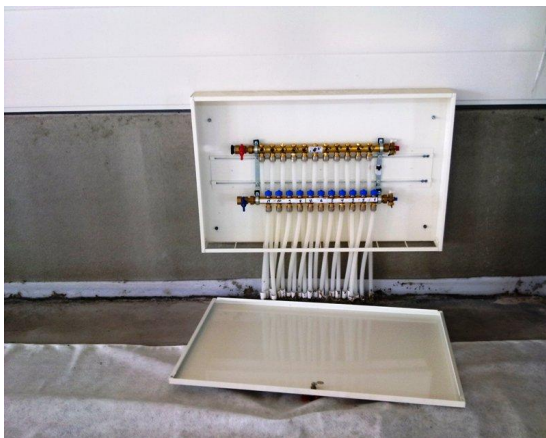
Hallin lattian lämmitysputkisto oli yhdistetty konepajan maalämpöjärjestelmään (kuva 10). Lämmitysjärjestelmän toiminnan tarkastelu ja tarvittavat lisäsäädöt on tehtävä 1. lämmityskauden aikana talvella 2015. Ulkoa tavaroiden ja ajoneuvojen mukana lattialle siirtynyt kosteus kuivui huonosti, minkä työntekijät kokivat ongelmaksi. Lisäselvityksiä teettänee, miten lämmityskautena yhdistetään työntekijöiden toivoma 12 °C:n lämpötila halliin sekä maalämpö- ja ilmanvaihtojärjestelmän tekninen toiminta.

Kuva 10. Hallin lattian lämmitysputkiston jakotukki
