Hanke: 111035

PULLAKAAVAUSLINJAN TURVALLISUUDEN PARANTAMINEN

LOPPURAPORTTI

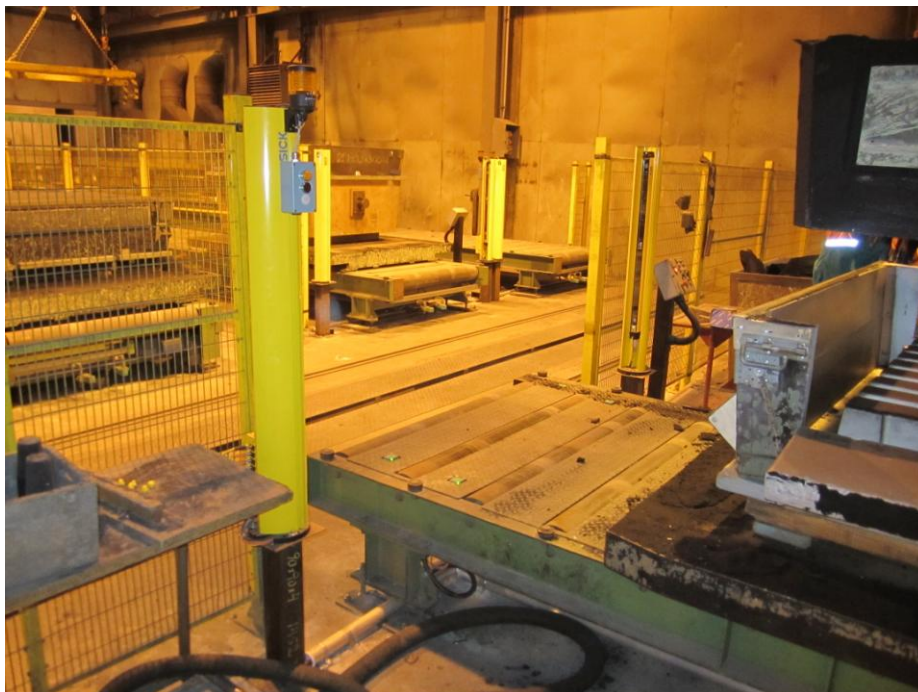
Kuva1. Kuvassa passivoitava valoverho, joka mahdollistaa tuotantokappaleiden liikkeen, mutta joka pysäyttää tuotantolinjan, kun ihminen kulkee aukosta linjalle.

Uutena tekniikkana otettiin käyttöön passivoitavat valoverhot niihin linjaston suoja-aidan aukkoihin, joiden kautta linjan tuotteet ja työvälineet kulkevat. Valoverhojen passivointi mahdollistaa tuotteiden ja työvälineiden liikkeen linjan sisälle pysäyttämättä linjaa, mutta esim. ihmisen kulkiessa kyseisen aukon kautta, laukaisee valoverho hätäpysäytyksen. Kyseinen valoverho esitetty kuvassa 1.
