# **Sisäilmaongelmien ennaltaehkäisy elinkaarimallia käytettäessä ja energiatehokkuutta tavoiteltaessa (SEEK)**

Tutkimushankkeen loppuraportti

# **SISÄILMAONGELMIEN ENNALTAEHKÄISY ELINKAARIMALLIA KÄYTETTÄESSÄ JA ENERGIATEHOKKUUTTA TAVOITELTAESSA**

## **LOPPURAPORTTI**

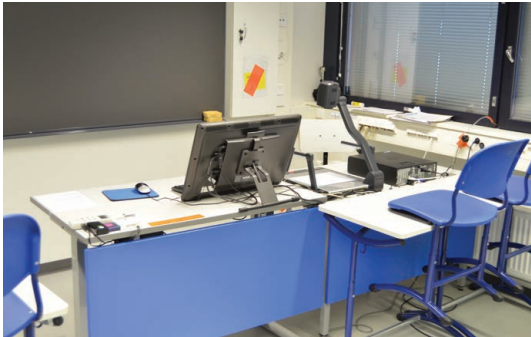
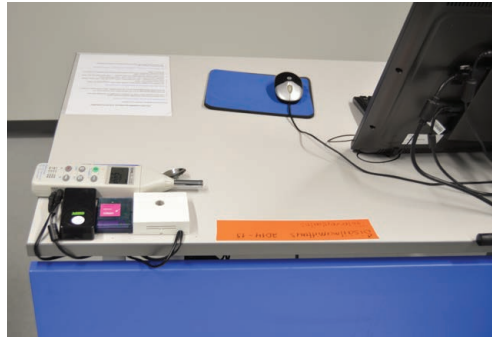
Kuvat 1 ja 2. Ilman lämpötilan, suhteellisen kosteuden, CO<sub>2</sub>:n, paine-eron, ja melun mittaus E3 koulun luokkahuoneessa. Mittausanturit olivat sijoitettu opettajan pöydän kulmaan.

### 3.3 Äänitaso

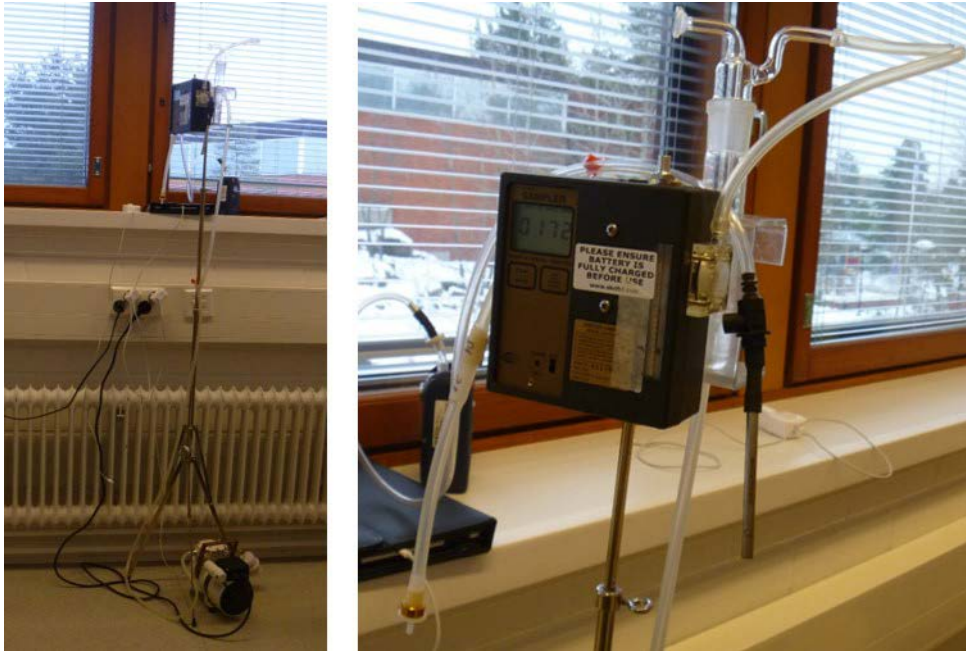
Kuva 3. Kuva kemiallisten yhdisteiden näytteenkeruusta.

Ammoniakki kerättiin kuplittamalla laimeaan (0,1 N) rikkihappoon (kuva 3). Keräysaika oli 344-413 min ja tilavuusvirta 0,9-1,1 l/min. Keräysliuoksen tilavuus oli näytteenkeräyksen alussa 15 ml, mutta haihtumisen vuoksi lopullinen näytetilavuus oli 9-11,5 ml. Kustakin tilasta kerättiin yksi näyte normaalin päivärytmin aikana (klo 6:16-14:39 välillä). Näytteet analysoitiin ioni-analysaattorilla (Expandable ionAnalyzer EA920, OrionResearch) yhdistettynä ammoniakki-selektiiviseen elektrodiin (High Performance Ammonia Ion Selective Electrode, Orion 9512HPBNWP). Ammoniakkipitoisuuden määrittämistä varten jokaisella mittauskerralla tehtiin oma standardisuora vasteille (mV) standardiliuoksen laimennoksien avulla (0,1 ppm-100 ppm).

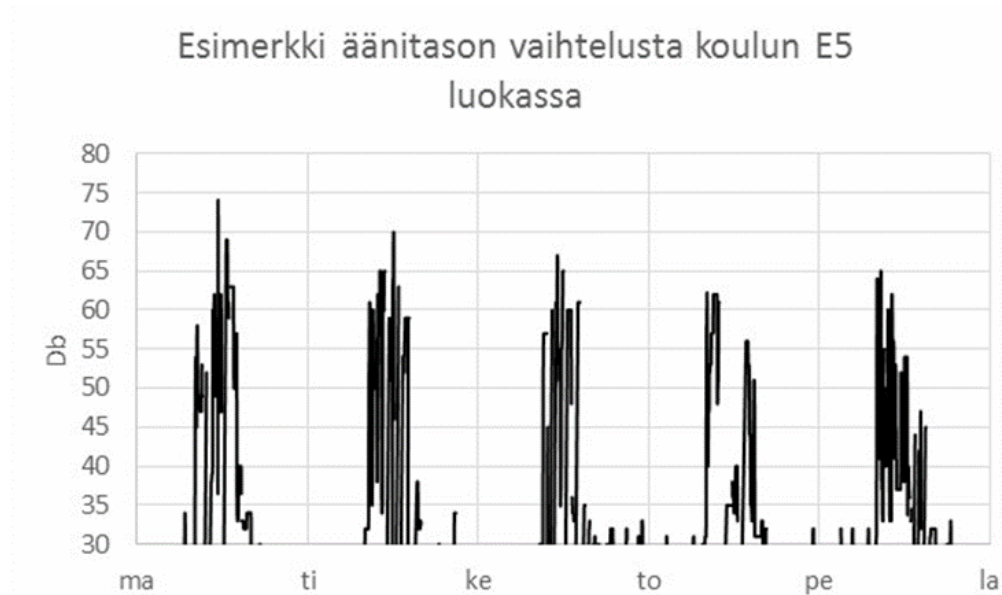
Kuva 7. Äänitason vaihtelu tyypillisellä kouluviikolla E5 koulun luokkahuoneessa.

Mittausten perusteella maksimi äänitasot luokissa vaihtelivat tyypillisellä kouluviikolla koulujen E3 ja E5 luokissa noin 60–73 dB välillä ja koulussa V5 noin 55–75 dB välillä. Esimerkki äänitason vaihtelusta koulun E5 luokassa on esitetty kuvaajassa 7.

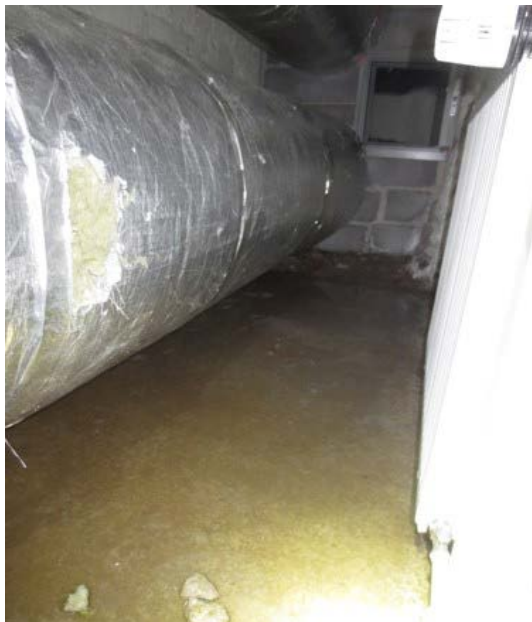
*Kuva 8. Kellarissa teknisen tilan lattialla havaittiin irtovettä ja tilasta pystykuilu seuraavan kerroksen luokkaan.*

- kellarissa havaittiin laajoja vesivahinkoja ja irtovettä lattiapinnoilla (kuva 8)
- kellarin vaurioituneista tiloista on ilmayhteys talotekniikan kanaalin kautta rakennuksen muihin kerroksiin
- yläpohjassa on alkuperäinen palopermantorakenne, jonka materiaalien kunnon tutkimuksista ei löydy tietoa asiakirjoista
- kellarikerroksen ikkunoiden alaosat ovat maanpinnan tasossa.

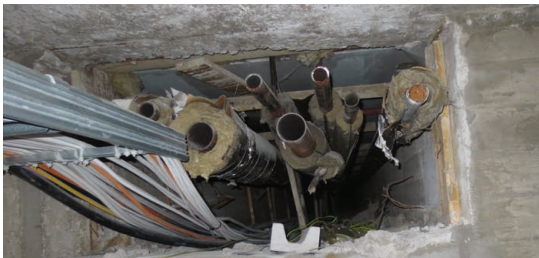
Kuva 9. Talotekniikkakanaalissa havaittiin useita vanhoja talotekniikan putkia, joita ei ollut tulpattu umpeen.

- rakennuksesta ei ollut käytettävissä ennen peruskorjausta mahdollisesti tehtyjen kuntotutkimusten tietoja
- alas lasketun katon asennustilassa havaittiin runsaasti pölyä
- talotekniikkakanaalissa aistittiin voimakas mikrobiperäinen haju ja ilma lämpimäksi sekä kosteaksi
- talotekniikkakanaalissa sijaitsee vanhoja talotekniikan tarkastusluukkuja kanaalin alapuolelle, joissa havaittiin runsaasti rakennusjätettä ja orgaanista hajonnutta materiaalia
- talotekniikkakanaalin mikrobiperäinen haju aistittiin myös pohjakerroksen käytävillä teknisten tilojen, siivoustilojen ja valvomotilojen läheisyydessä
- talotekniikkakanaalissa havaittiin useita katkaistuja vanhoja putkia, joita ei ollut tulpattu umpeen (kuva 9).

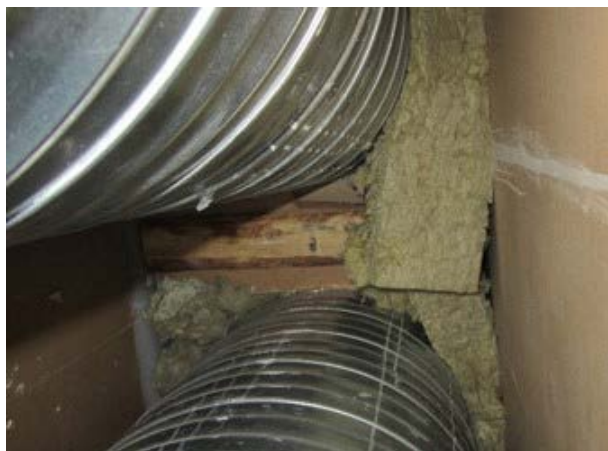
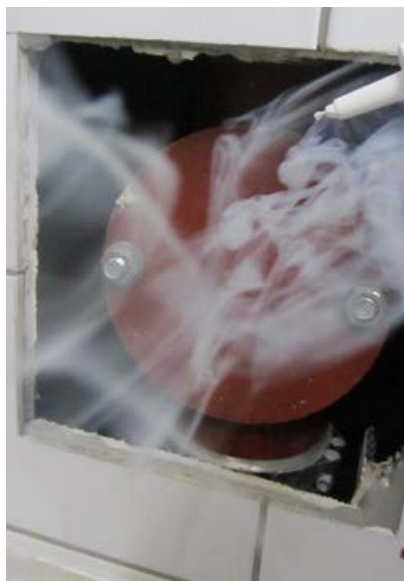
*Kuvat 10 ja 11. Talotekniikkakanaalissa olevien putkien läpiviennit rakenteiden läpi eivät ole tiiviitä ja kanaalista tuli vuotoilmaa kanaalin tarkastusluukun liitoksien kautta opetustilaan.*

- talotekniikkahormin yläpohjan ilmanvaihtokanavien läpiviennit eivät ole tiiviitä (kuva 10)
- kattovesiviemärointiläpiviennin koteloinnin tarkastusluukun kautta tuli vuotoil-maa opetustiloihin
- rakenteiden välisissä liikuntasaumoissa havaittiin epätiiviyttä ja sauman kautta tuli vuotoilmaa alakattotilojen asennustilaan luokassa (kuva 11).

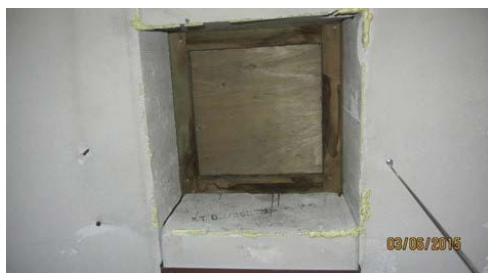
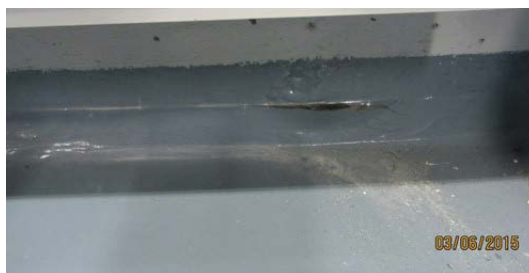
Kuvat 12 ja 13. Käytävän yläpohjarakenteessa on tiivistämätön läpivienti yläpohjaonteloon. Maanvastaisen seinän ja maanvaraisen lattiarakenteen rakenneliitoksessa olevassa tiivistyksessä oli epätiiviyyskohtia.

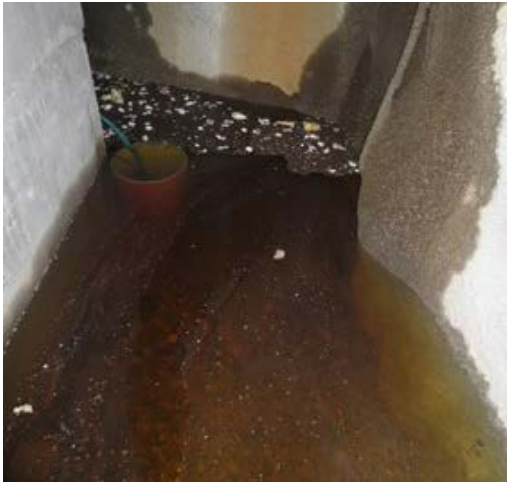
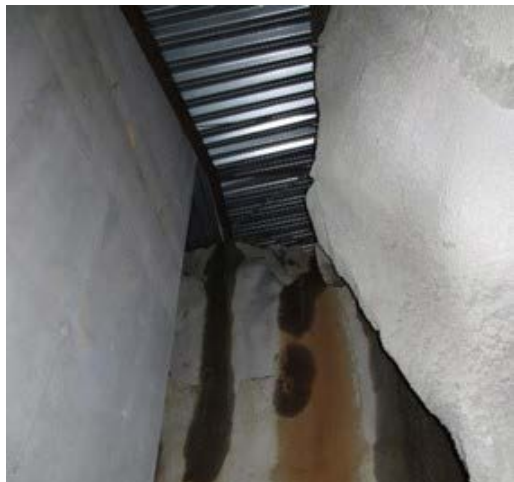
*Kuvat 14 ja 15. Huoltotunnelin maanpinnalla oli irtovettä ja kallioseinäpinnoilla havaittiin valumavesiä.*

- alkuperäisestä rakennuksesta ei ollut saatavilla kuntotutkimustietoja
- alkuperäisessä rakennuksessa havaittiin aikakaudelle tyypillisiä riskirakenteita
- alkuperäisten rakenteiden materiaalien mikrobiologinen kunto on todentamatta
- rakennuksessa on huoltotunneli, jonka kallio- ja lattiapinnoilla havaittiin irtovettä runsaasti (kuvat 14 ja 15)
- huoltotunnelissa aistittiin mikrobiperäinen haju, joka levisi muihin tiloihin
- hajuhavaintoja käytävässä (mikrobiperäinen ja alkuperä oletettavasti huoltotunnelista) ja luokkatiloissa (muu tunnistamaton haju)
- ulkoikkunoiden sisäpinnat hikoilivat runsaasti (pinnoilla myös tiivistynyttä vettä) tarkastuskäynnillä (talvi).

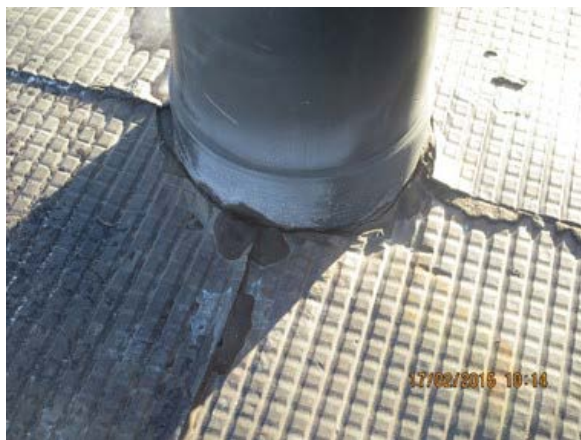
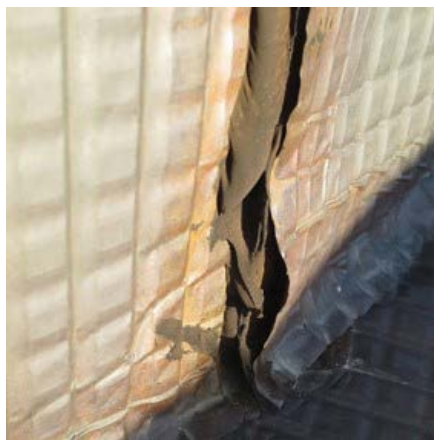
Kuvat 16 ja 17. Pintakermin saumauksissa havaittiin hammastusta ja liimauksen irtoamista.

- katossa korjaamaton vesivahinko (myös sisätilojen sisäpinnoilla ja rakennekerroksissa)
- vesikaton pintamateriaalien kiinnitykset olivat paikoin irronneet (kuvat 16 ja 17).

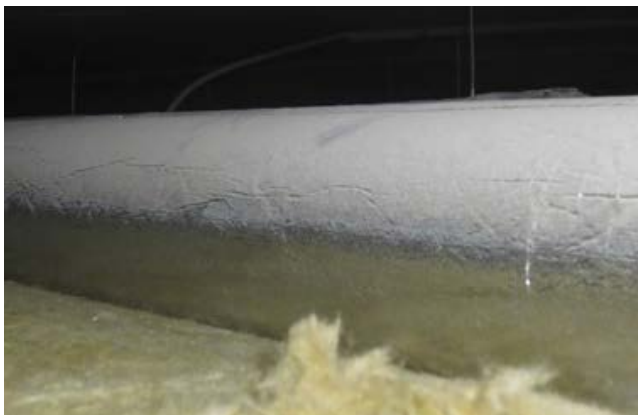
Kuva 18. Alakattojen takana mm. talotekniikan putkien pinnoilla havaittiin runsaasti rakennusaikaista pölyä.

- väestönsuojan seinässä havaittiin poikkeavaa kosteutta ja käytävässä mikrobipe-räinen haju (tilasta yhteys mm. käytäviin ja auloihin)
- alakattojen takana oli runsaasti rakennusaikaista pölyä ja pinnoittamatonta mi-neraalivillaa (kuva 18)
- sähköläpivientien asennukset eivät ole toteutettu kaikin osin suunnitelma-asia-kirjojen mukaan (putkien päiden tiivistys puuttuu)
- yhdessä luokkatilassa tehtiin satunnainen lämpökamerahavainto, jossa luokkatilan varaston tarkastusluukun ympäristössä sisäpintojen lämpötila oli poikkeava (+5 °C).

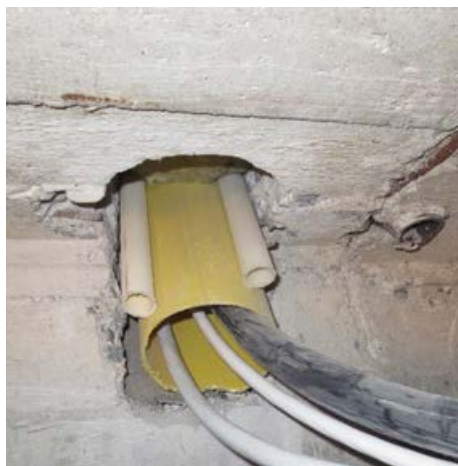
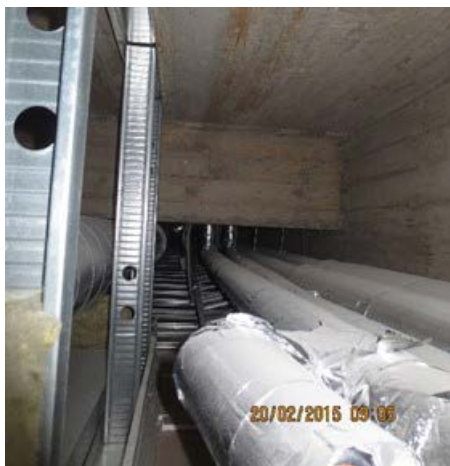
Kuvat 19 ja 20. Uusia ja vanhoja tiivistämättömiä talotekniikan putkia ja niiden läpivientejä vanhassa putkikanaalissa. Alaslaskettujen kattojen asennustilassa oli runsaasti rakennusaikaista pölyä.

- peruskorjauksen yhteydessä on tutkittu tiettyjen rakenteiden ilmatiiviyttä ja tehty ilmatiiviyden parantaminen osaan rakenneliitoksia tiivistyskorjauksin (asiakirjoista ei käy ilmi mitä korjauksilla on tavoiteltu)
- rakenteissa havaittiin vanhoja tulppaamattomia talotekniikan putkia (mm. viemäriputket)(kuva 19)
- rakenteissa havaittiin lattia- ja talotekniikan kanaaleja, joissa oli mikrobivaurioituneita materiaaleja sekä voimakas mikrobiperäinen haju
- alakaton asennustilassa ja talotekniikan pystynousuissa havaittiin rakennusai-kaista pölyä, likaa / jätettä ja mineraalivillapaloja (kuva 20)
- vesikatolla vesi lammikoitui muutamilla katto-osuuksilla.

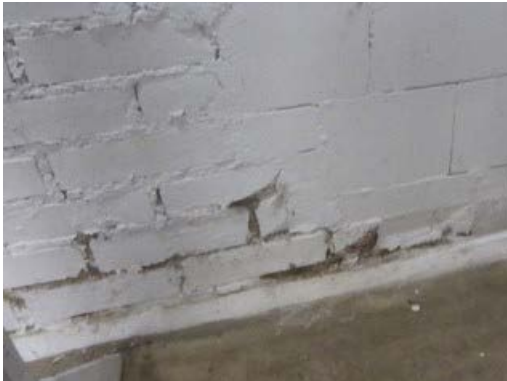
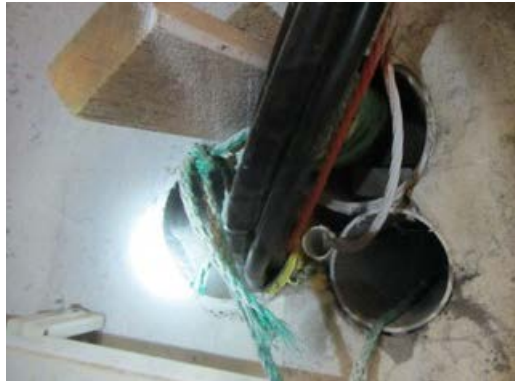
*Kuvat 21 ja 22. Rakennuksen kellarin maanvastaiseen seinärakenteeseen vaikuttaa maaperäkosteus ja rakenteessa on tiivistämättömiä läpivientejä.*

- kellarin maanvastaisessa seinässä havaittiin poikkeavaa kosteutta ja näkyviä kosteusvaurioita (kuva 21)
- kellarin maanvastaisen seinän ja kuorimuurauksen välisen eristetilän kuntoa ei ole selvitetty
- kellarin maanvastaisen rakenteen läpiviennit ovat tiivistämättömiä (kuva 22)
- kellarikerroksessa on mikrobiperäinen haju

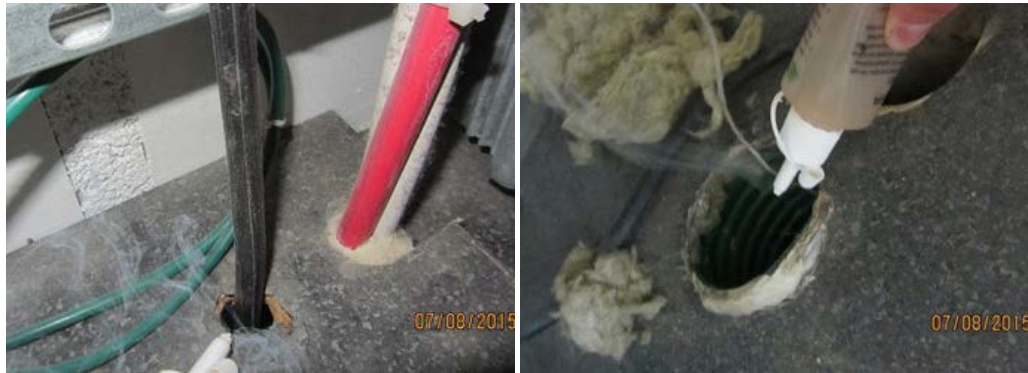
Kuvat 23 ja 24. Sähköpääkeskuksen maanvaraisen laatan alapuolelta tulevat läpiviennit ovat tiivistämättömiä samoin kuin kerrosten välissä olevien välipohjien läpivinnit.

- sähköpääkeskuksen maanvaraisen laatan läpiviennit ovat tiivistämättömiä (kuva 23)
- sähköpääkeskuksen kerrosten väliset läpiviennit välipohjan läpi ovat tiivistämättömiä (kuva 24)
- ikkuna- ja seinärakenteen liitoskohdissa havaittiin epätiiviyttä
- rakenteiden liikuntasaumamat ovat epätiiviyttä.
